GARE DE LA TINE ET VOIE DE GARAGE AU LANCIAU

Référence projet :
MZ 12.54

Rapport géotechnique

Pièce n°
8.1

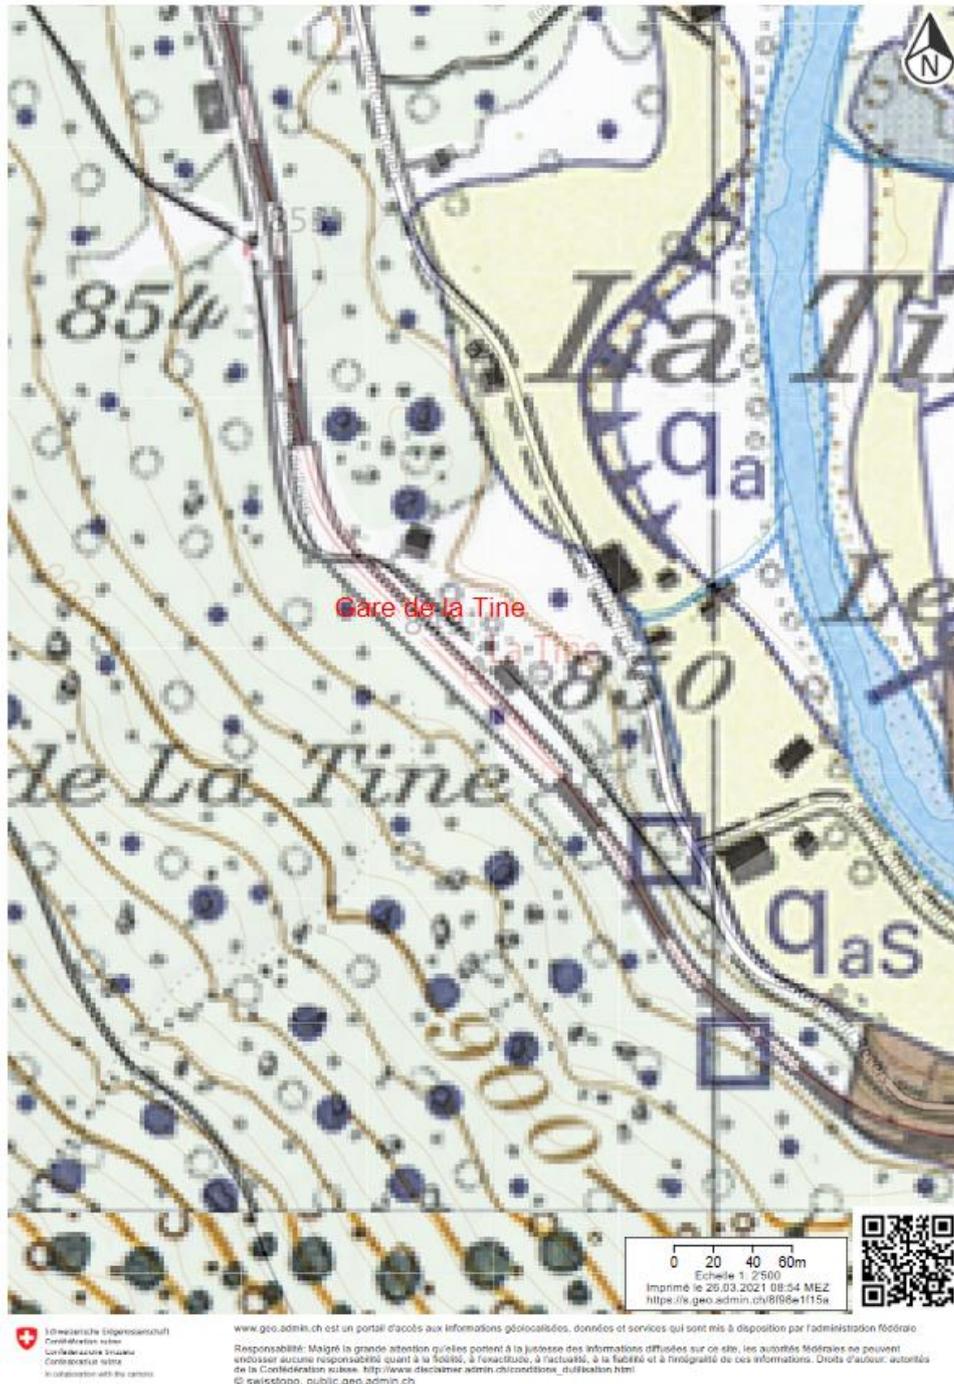
Selon les données géologiques en notre possession et après consultation des différentes sources cartographiques, le contexte géologique dans la zone de la gare de la Tine est celui d'une zone d'éboulis et de dépôts torrentiels. La zone de la gare de la Tine est sujette à des épisodes de laves torrentielles. La gare se situe dans un environnement de versant. Lors de la construction de la gare des remblais ont été mis en œuvre afin de créer une plateforme. Ci-dessous, un extrait de la carte géologique est reporté.

Figure 1 : Extrait de la carte géologique dans la zone de la gare de la Tine (map.geo.admin.ch)

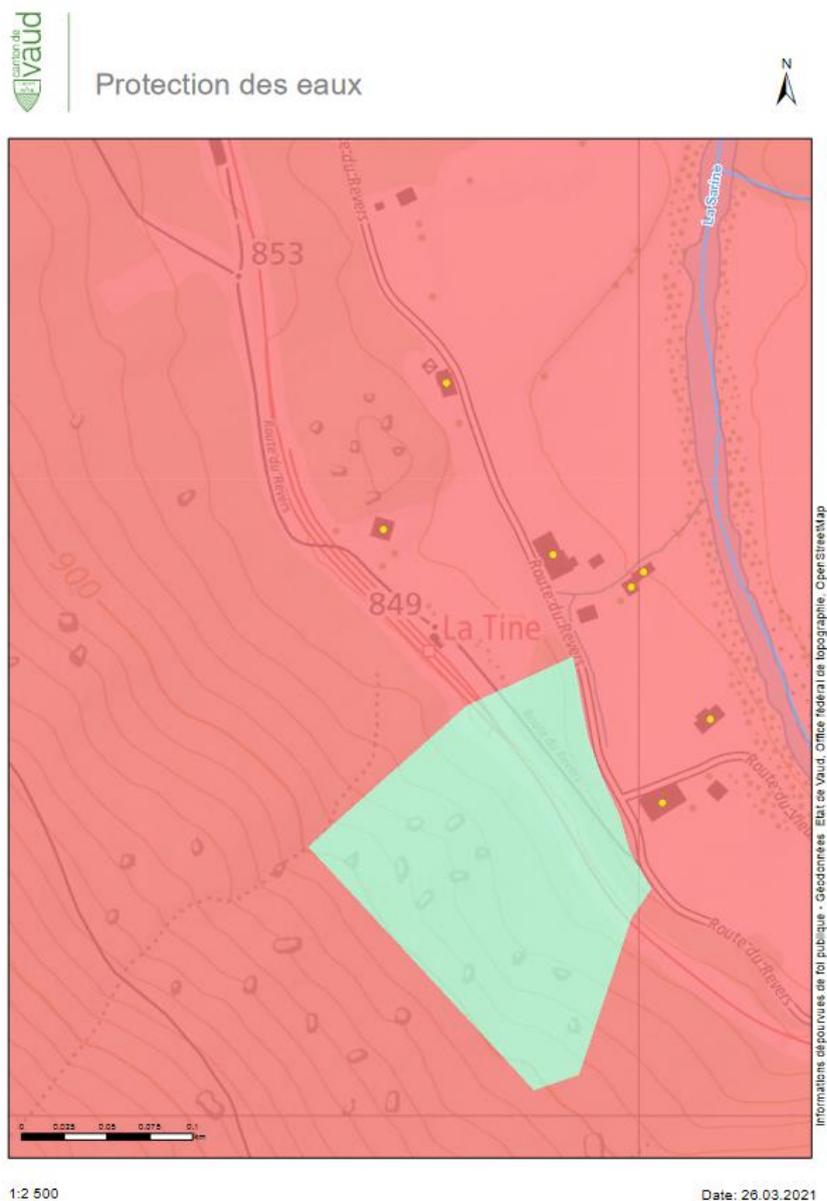
Le projet se situe en zone Au de protection des eaux et en secteur S de protection des eaux. Plusieurs sources captées sont recensées aux alentours du secteur S de protection des eaux, notamment la source n°570 146/10. Ci-dessous, une figure montrant les différentes zones de protection des eaux est reportée.

Figure 2 : Protection des eaux secteur gare de la Tine (geo.vd.ch)

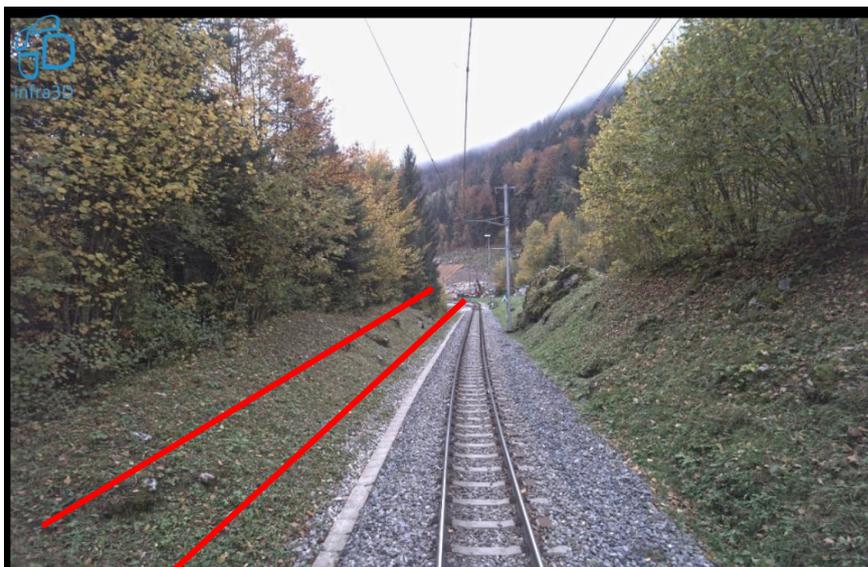
Dans cette zone, située du côté Montbovon de la gare de la Tine, le projet prévoit un dédoublement de la voie et la création d'une voie de garage à l'aval de la voie actuelle. Dans la zone s'étendant du km 24.700 au km 24.770 environ, des terrassements seront entrepris, le niveau du terrain naturel étant situé au-dessus des plans de roulement de la voie de garage et de la future voie 21 (voir plan 11884-52).

Figure 3 : Vue de la zone depuis le km 24.730 en direction de la gare de la Tine. En rouge, zone approximative où seront situées les nouvelles voies (infra3d.ch).

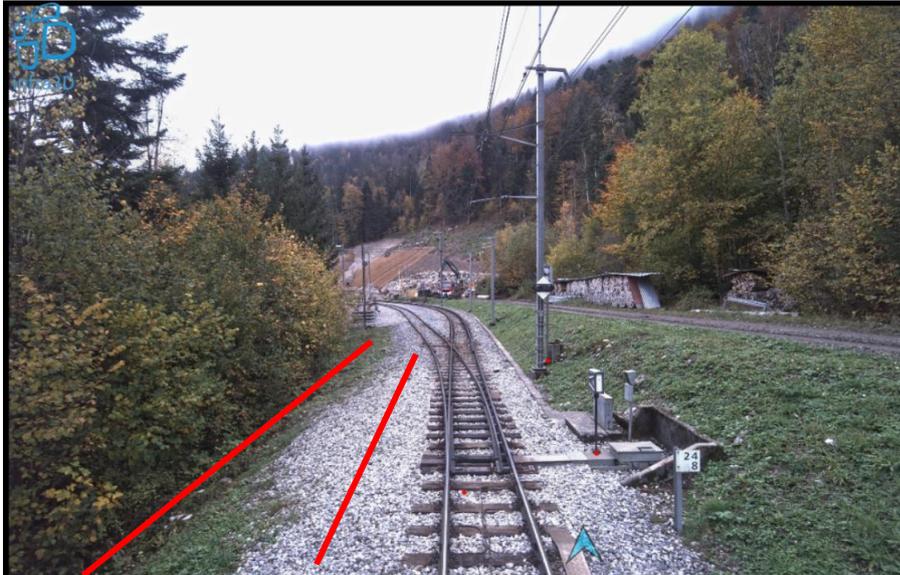
Figure 4 : Vue de la zone depuis le km 24.800 en direction de la gare de la Tine. En rouge, zone approximative où seront situées les nouvelles voies (infra3d.ch)

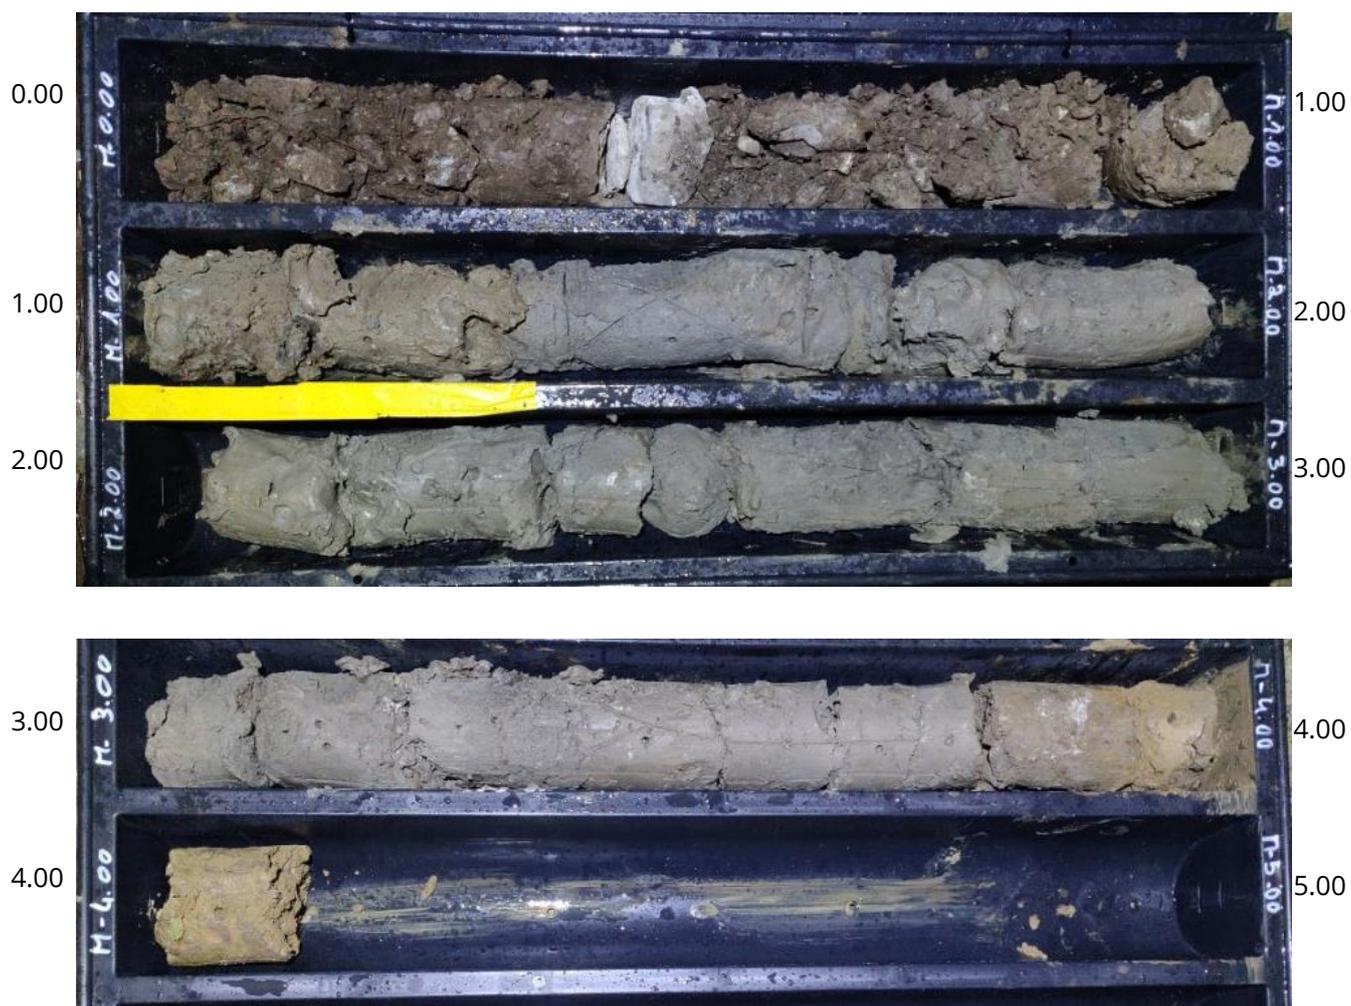
SONDAGE S1

Succession de blocs calcaires fin micritique et de gravier argileux, très humide, (gravier argileux beige foncé)	Eboulis de pente
847.20	3.00									<p>Hydrogéologie: Aucune venue d'eau</p> <p>Remarques: Forage en pied de mur incliné à 20° par rapport à la verticale</p>

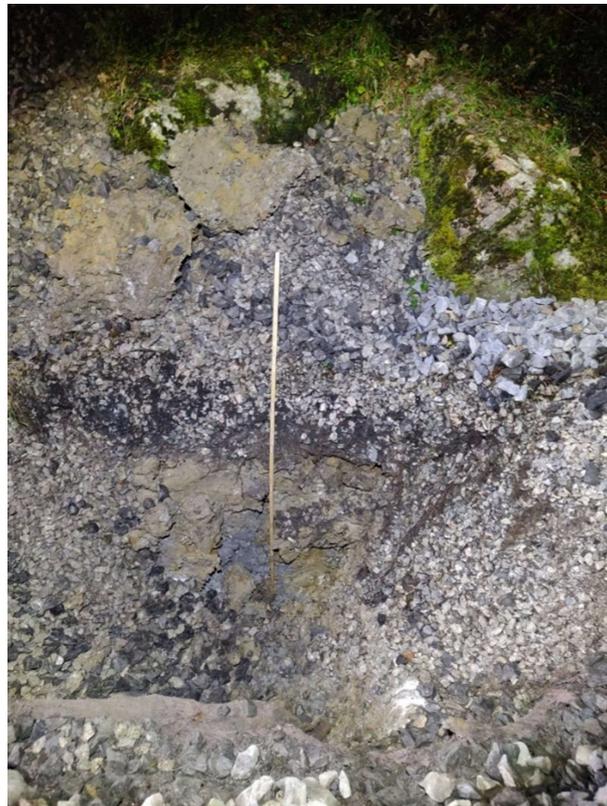
Profondeur (m)	Profondeur (m)	Description des sols	Résumé géologique
0.00	0.45	Ballast	Ballast
0.45	0.47	Natte géotextile	Natte géotextile
0.47	0.55	Gravier anguleux peu sableux	Grave de fondation
0.55	1.05	Argile grasse comportant quelques graviers, brun-beige avec taches ocres, humide, très ferme ($q_u \sim 200$ kPa) Tuyau de drainage ferroviaire à 1.0m Essai de portance au déflectomètre dynamique à une profondeur de 0.95m : EVD = 5.98MN/m² - M_{E1} = 6.0MN/m² (estimation)	Dépôts de lave torrentielle
1.05	1.35	Argile maigre (à argile grasse), graveleuse, peu sableuse comportant des pierres et des blocs, gris et brun, très humide (rupture du drainage)

Aucune capacité d'infiltration possible dans les colluvions – éboulis.

Des dépôts de lave torrentielles ont été identifiés dans les sondages S01, P01 et T03. Ces matériaux sont composés d'argile maigre à argile grasse (ou argile organique) dont la proportion de gravier peut atteindre 50%. On peut y retrouver du bois (observé notamment dans les sondages S01 et T03). Les dépôts sont de couleur grise. Ils sont généralement humides et de consistance ferme à très ferme. Le poids volumique de cette unité varie sensiblement en fonction de la proportion de gravier. En effet, les essais de laboratoire entrepris montrent des valeurs de poids volumique variant de 17.7kN/m^3 à 20.1kN/m^3 .

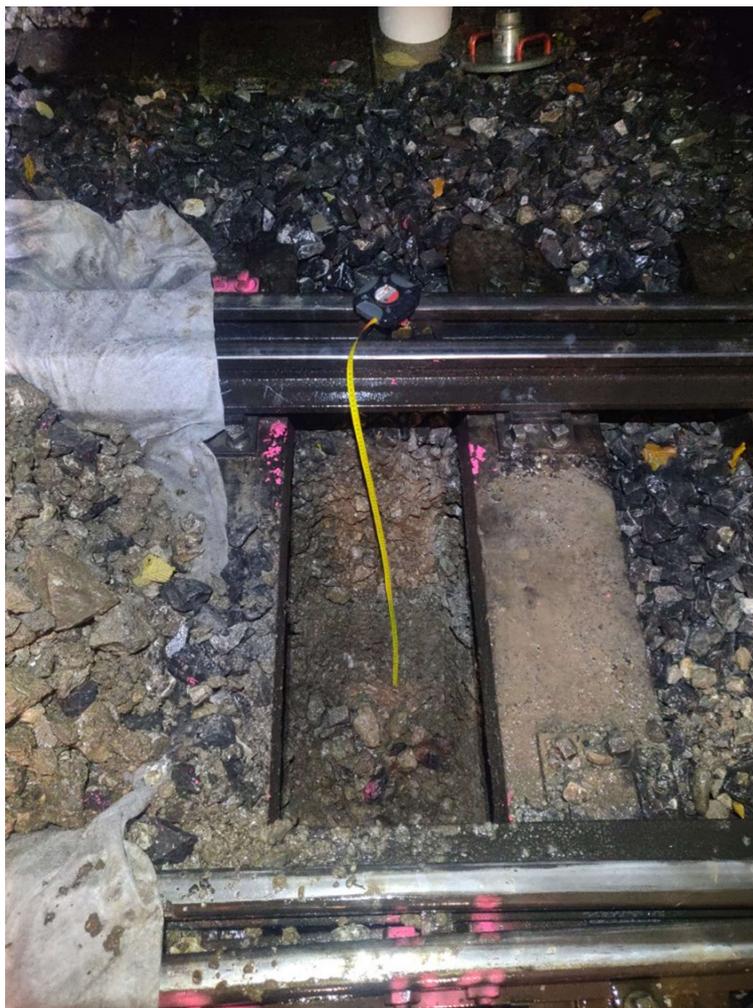
T02

Profondeur (m)	Profondeur (m)	Description des sols	Résumé géologique
		Traverses bois	
0.0	0.30	Ballast	Ballast
0.30	0.55	Gravier avec pierre (jusqu'à 10cm de diamètre), peu sableux	Grave de fondation
0.55	0.80	Gravier pierreux, présence de blocs (jusqu'à 25cm de diamètre), peu argileux, présence de petites racines, humide Essai de portance au déflectomètre dynamique à une profondeur de 0.7m : EVD = 34.72MN/m² - M_{E1} = 42.0MN/m² (estimation)	Eboulis de pente

Bonne tenue des parois de fouille, aucune venue d'eau.

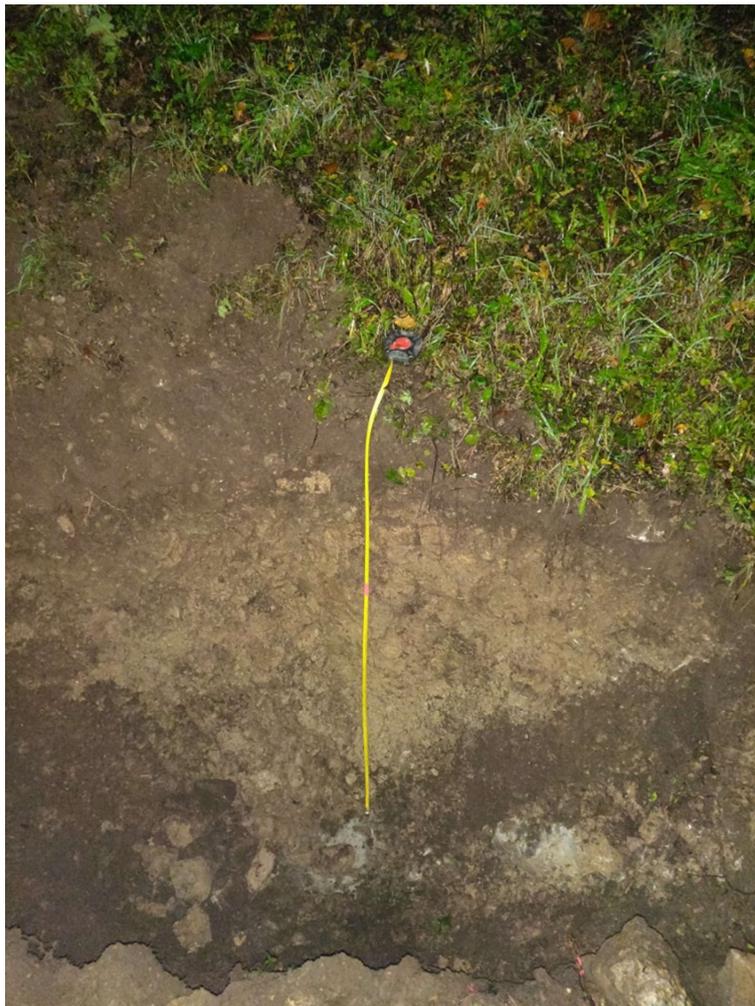
Profondeur (m)	Profondeur (m)	Description des sols	Résumé géologique
0.0	0.25	Argile limoneuse, peu sableuse, présence de gravier, nombreuses radicelles, brun, humide	Terre végétale
0.25	1.40	Blocs (jusqu'à 90cm de diamètre) et pierres subanguleux dans une matrice argilo-graveleuse, beige Essai de portance au déflectomètre dynamique à une profondeur de 1.40m : EVD = 19.95MN/m² - M_{E1} = 21.7MN/m² (estimation)	Eboulis de pente

Réalisation d'un essai d'infiltration non concluant, le débit de 65l/min s'infiltré directement dans la fouille. En considérant une surface du fond de la fouille estimée à 2m², **la capacité d'infiltration spécifique du sol est supérieure à 30 l/min*m².**

Un essai d'infiltration a été réalisé dans la fouille P02 dans les éboulis de pente. Les matériaux rencontrés sont très perméables. Une capacité d'infiltration spécifique de $30\text{l}/\text{min}/\text{m}^2$ a été estimée comme borne inférieure.

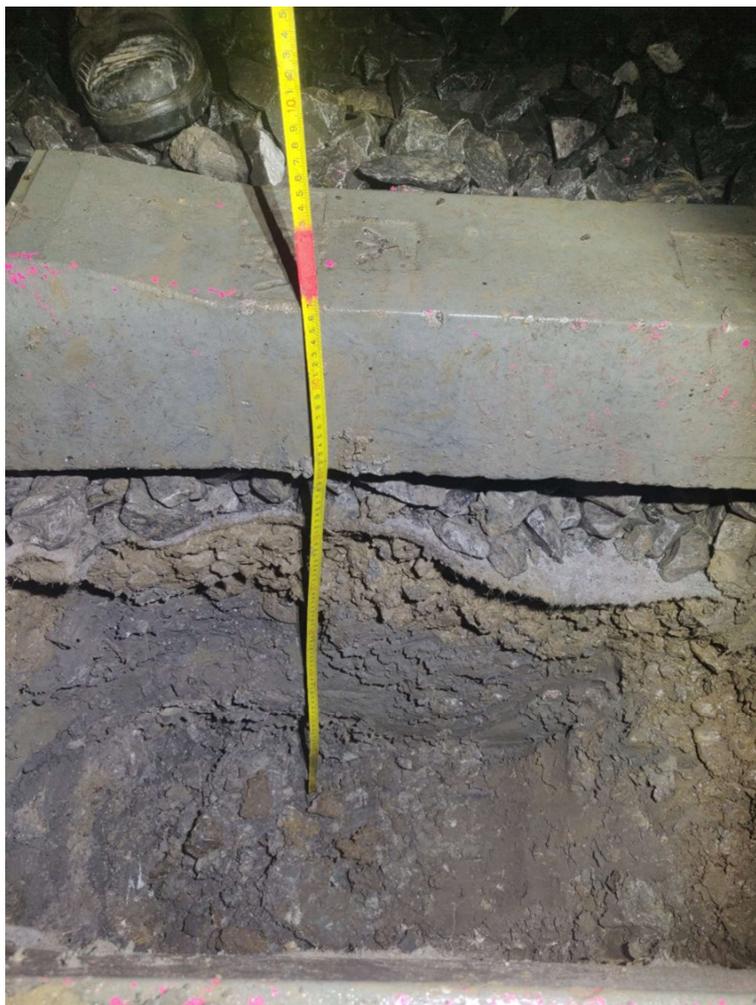
T03

Profondeur (m)		Description des sols	Résumé géologique
		Traverses béton	
0.0	0.25	Ballast, présence d'un géotextile à 0.25	Ballast
0.25	0.45	Gravier avec quelques pierres, très peu argileux, beige	Grave de fondation
0.45	1.0	Gravier limoneux (limon organique à plasticité haute), présence importante de bois, présence de gravier rose, peu humide, cohésif, gris Essai de portance au déflectomètre dynamique à une profondeur de 0.65m : EVD = 18.4MN/m² - M_{E1} = 19.7MN/m² (estimation)	Dépôts de lave torrentielle

Bonne tenue des parois de fouille, aucune venue d'eau.

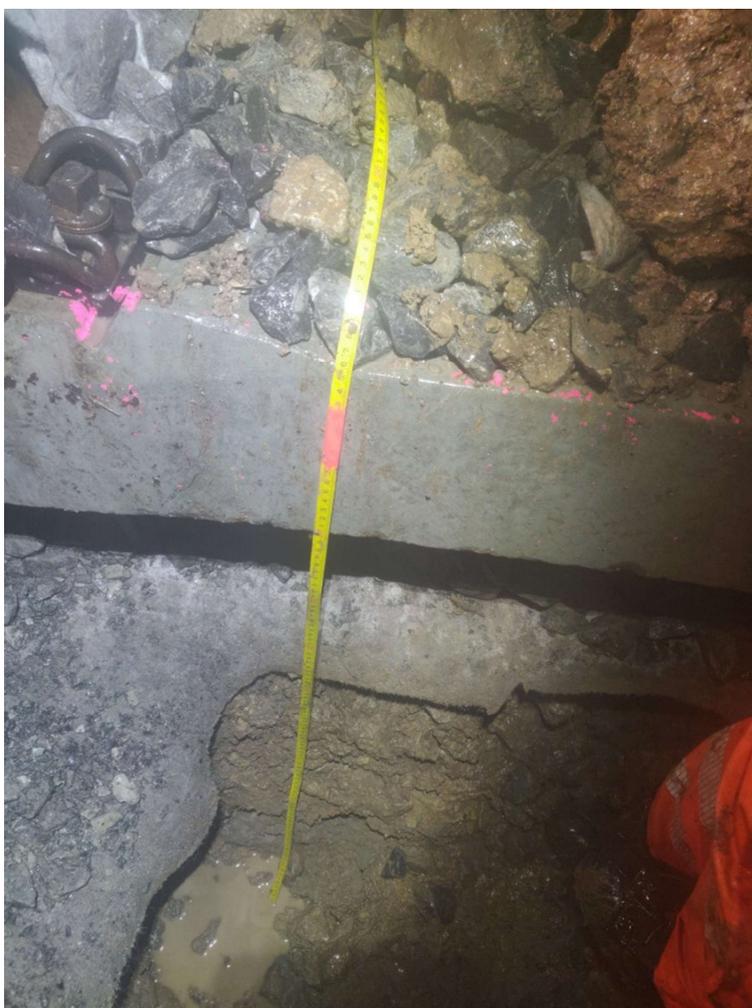
T04

Impossible de réaliser un essai de portance en raison de la présence de blocs empêchant de créer l'espace nécessaire pour la réalisation de l'essai.

Des dépôts de lave torrentielles ont été identifiés dans le sondage T04. Ces matériaux sont composés de graviers limoneux (limon organique à plasticité haute) comportant quelques pierres. Ces matériaux sont de couleur grise. Ils sont humides et cohésifs. Bien qu'aucun essai de portance au déflectomètre à masse tombant n'ait pu être réalisé, les matériaux rencontrés étant très semblables à ceux du sondage T03, on peut estimer une portance ME1 de l'ordre de 20MPa dans ces matériaux. Ni l'épaisseur, ni l'étendue en situation des dépôts de lave torrentielle n'ont pu être identifiés.

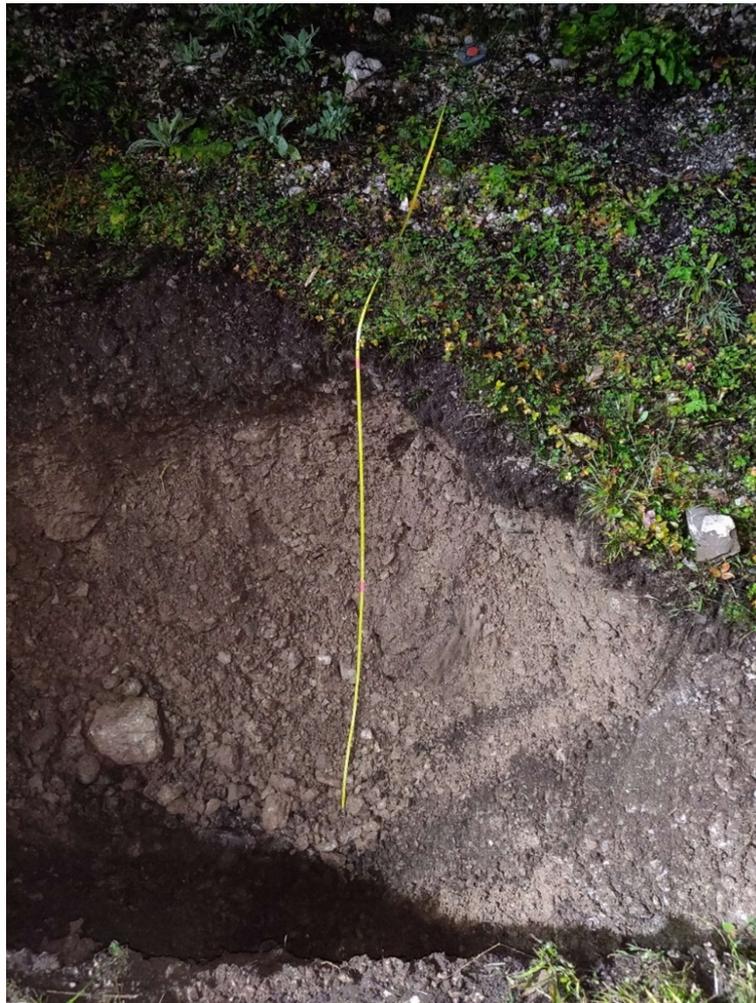
Réalisation d'un essai d'infiltration non concluant, le débit de 78l/min s'infiltré directement dans la fouille. En considérant une surface du fond de la fouille estimée à 2m², **la capacité d'infiltration spécifique du sol est supérieure à 35 l/min*m².**

Un essai d'infiltration a été réalisé dans les fouilles P03 et P04 dans les éboulis de pente. Les matériaux rencontrés sont très perméables. Une capacité d'infiltration spécifique de $35\text{l}/\text{min}/\text{m}^2$ a été estimée comme borne inférieure pour le sondage P03. Pour le sondage P4, la capacité d'infiltration du sol calculée est de $50\text{l}/\text{min}/\text{m}^2$.

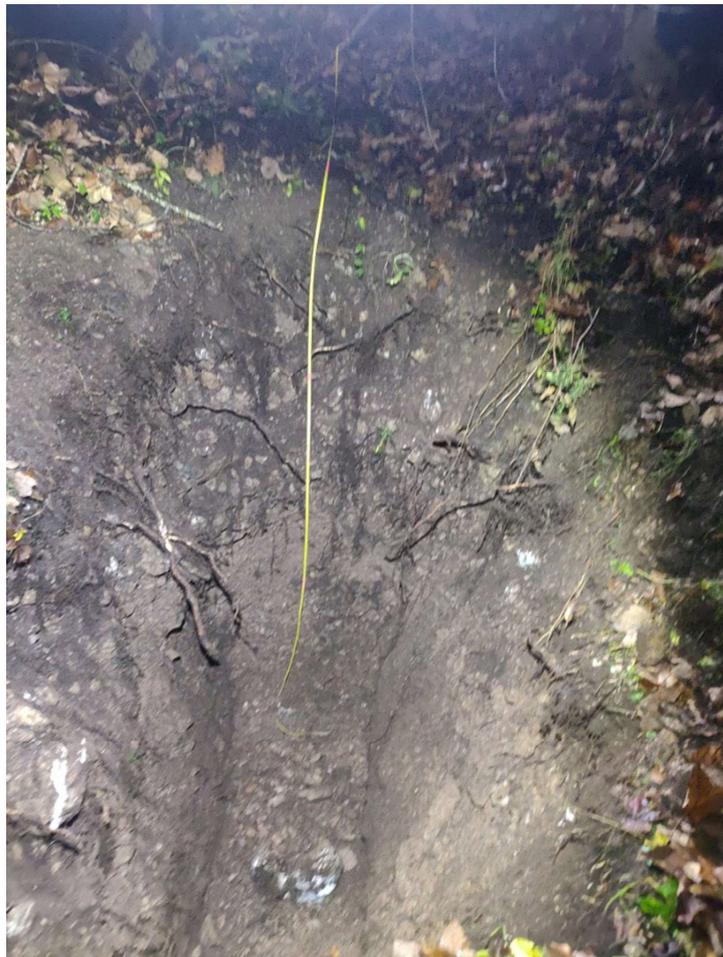
P04

Réalisation d'un essai d'infiltration non concluant, le débit s'infiltré en grande partie directement dans la fouille (un niveau d'eau très faible de 15cm a pu s'établir lorsque la citerne était vide et la fouille s'est très rapidement vidée). **Une capacité d'infiltration spécifique du sol de l'ordre de 50 l/min*m²** a tout de même pu être calculée sur la base du peu de données qui ont pu être enregistrées lors de l'essai.

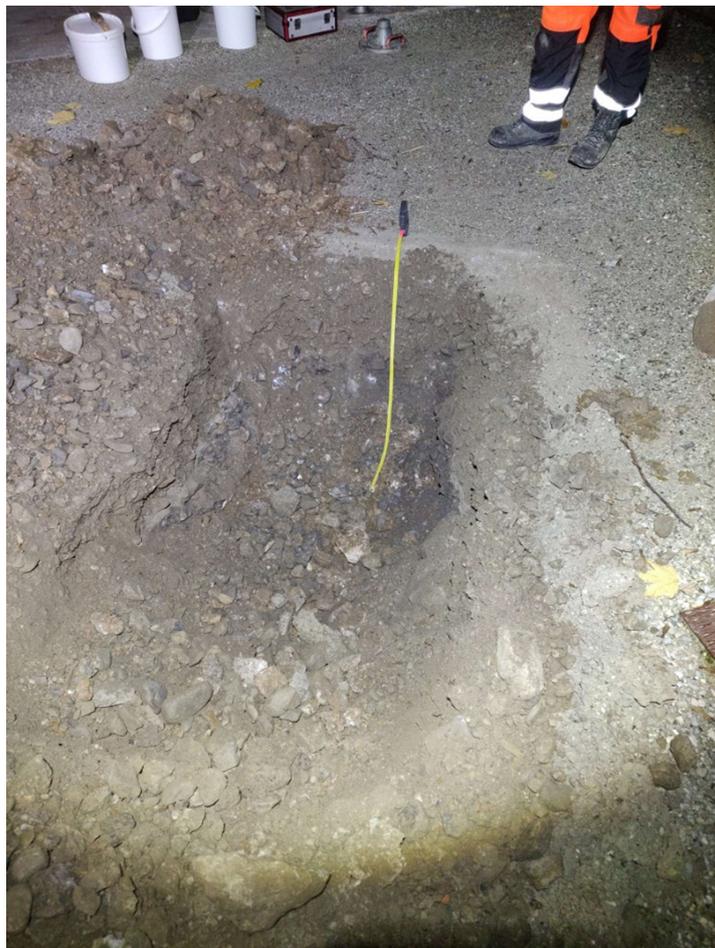
Profondeur (m)	Profondeur (m)	Description des sols	Résumé géologique
0.0	0.40	Gravier sableux avec pierre subanguleuses à arrondies. Présence de grave stabilisé, à 0.15m présence de bois, terre cuite, très compact, gris	Remblais
0.40	0.70	Pierres et gravier, argileux, sableux, brun, morceau de terre cuite Essai de portance au déflectomètre dynamique à une profondeur de 0.7m : EVD = 22.77MN/m² - M_{E1} = 25.3MN/m² (estimation)

Bonne tenue des parois de fouille, aucune venue d'eau.

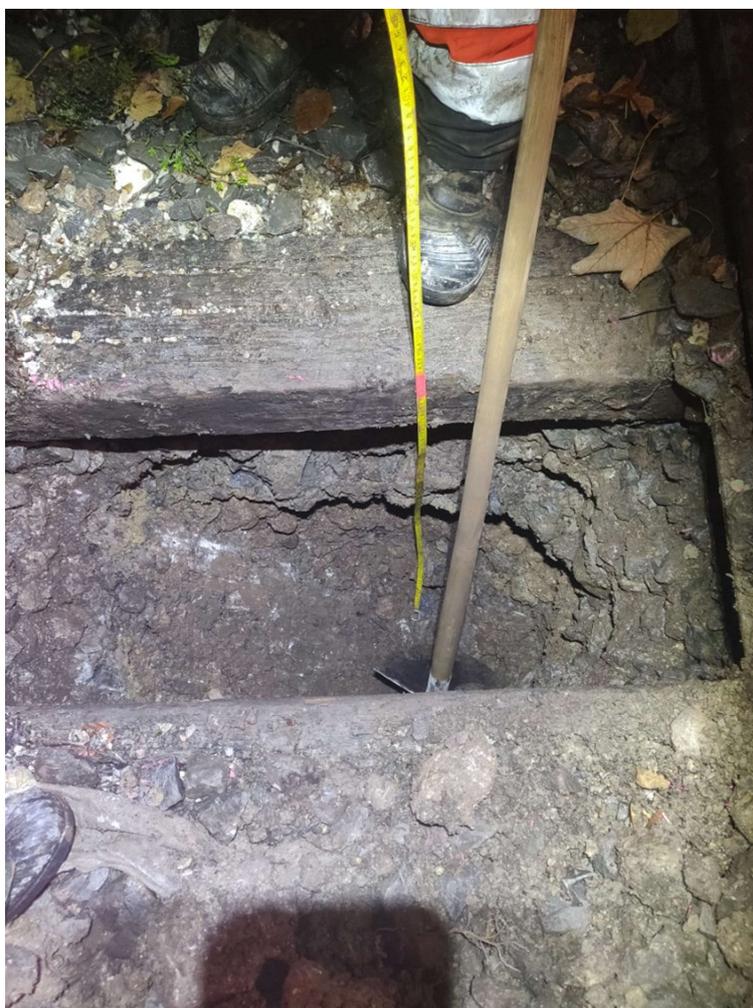
T05

Date	Météo	Coordonnées		Altitude [msm]
28.10.2020	Nuit	X : 2'569'866.5	Y : 1'146'290.5	849.7

Profondeur (m)	Description des sols	Résumé géologique	
	Traverses bois		
0.0	0.3	Ballast avec argile limoneuse	Ballast
0.3	1.0	Pierres et blocs, peu argilo-sableux, humide, forte odeur de pollution à partir de 0.5m. Essai de portance au déflectomètre dynamique à une profondeur de 0.7m : EVD = 17.8MN/m² - M_{E1} = 19.0MN/m² (estimation)	Remblais

Bonne tenue des parois de fouille, aucune venue d'eau.

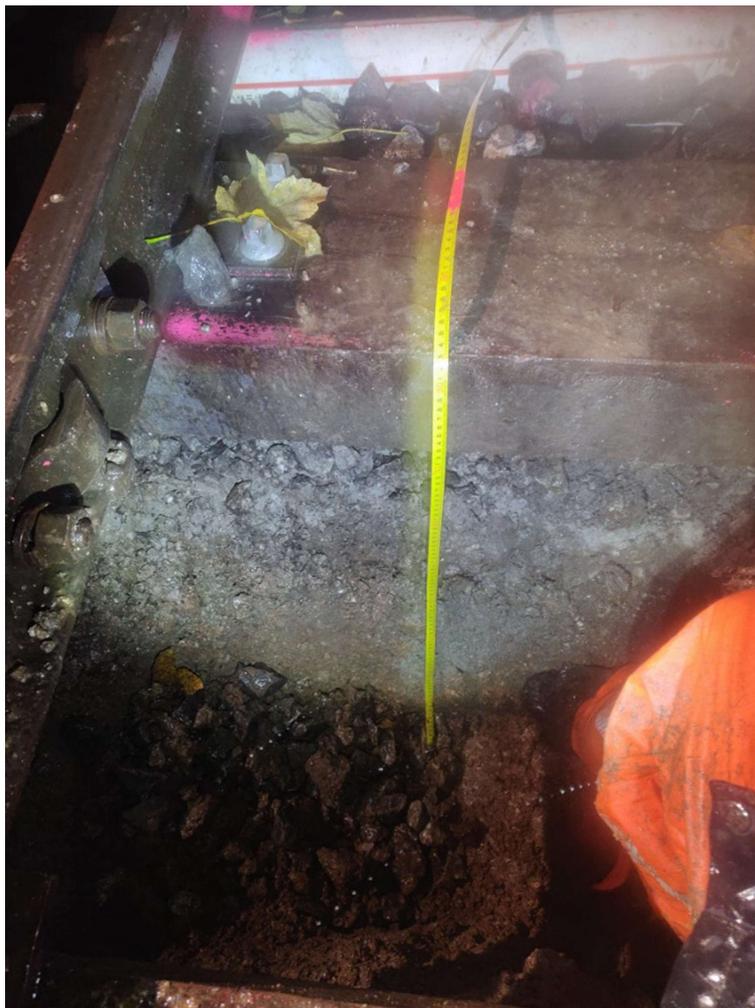
T18

Date	Météo	Coordonnées		Altitude [msm]
28.10.2020	Nuit	X : 2'569'914.0	Y : 1'146'234.9	849.9

Profondeur (m)	Profondeur (m)	Description des sols	Résumé géologique
		Traverses bois	
0.0	0.4	Ballast	Ballast
0.4	0.6	Blocs (jusqu'à 35cm de diamètre), pierres et gravier, peu argilo-sableux	Infrastructure
0.6	0.8	Gravier argileux, peu sableux, présence de quelques pierres, peu cohésif, humide Essai de portance au déflectomètre dynamique à une profondeur de 0.7m : EVD = 20.7MN/m² - M_{E1} = 22.6MN/m² (estimation)	Remblais

Bonne tenue des parois de fouille, aucune venue d'eau. Impossible d'approfondir la fouille (en cause la largeur du godet de la machine).

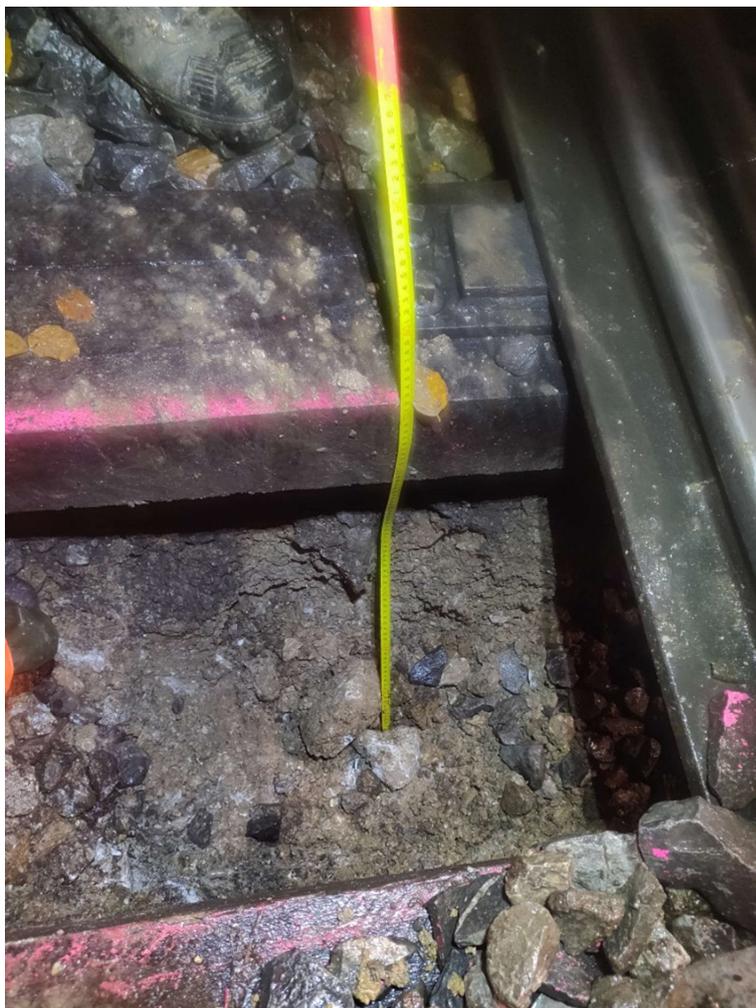
T06

Date	Météo	Coordonnées		Altitude [msm]
28.10.2020	Nuit	X : 2'569'930.6	Y : 1'146'211.3	850.1

Profondeur (m)	Profondeur (m)	Description des sols	Résumé géologique
		Traverses bois	
0.0	0.4	Ballast	Ballast
0.4	0.5	Blocs (jusqu'à 50cm de diamètre) et pierres	Infrastructure
0.5	0.8	Gravier mal gradué avec argile, présence de pierres, peu, humide. Essai de portance au déflectomètre dynamique à une profondeur de 0.8m : EVD = 31.1MN/m² - M_{E1} = 36.7MN/m² (estimation)	Remblais ou éboulis de pente

Bonne tenue des parois de fouille, aucune venue d'eau. Impossible d'approfondir la fouille.

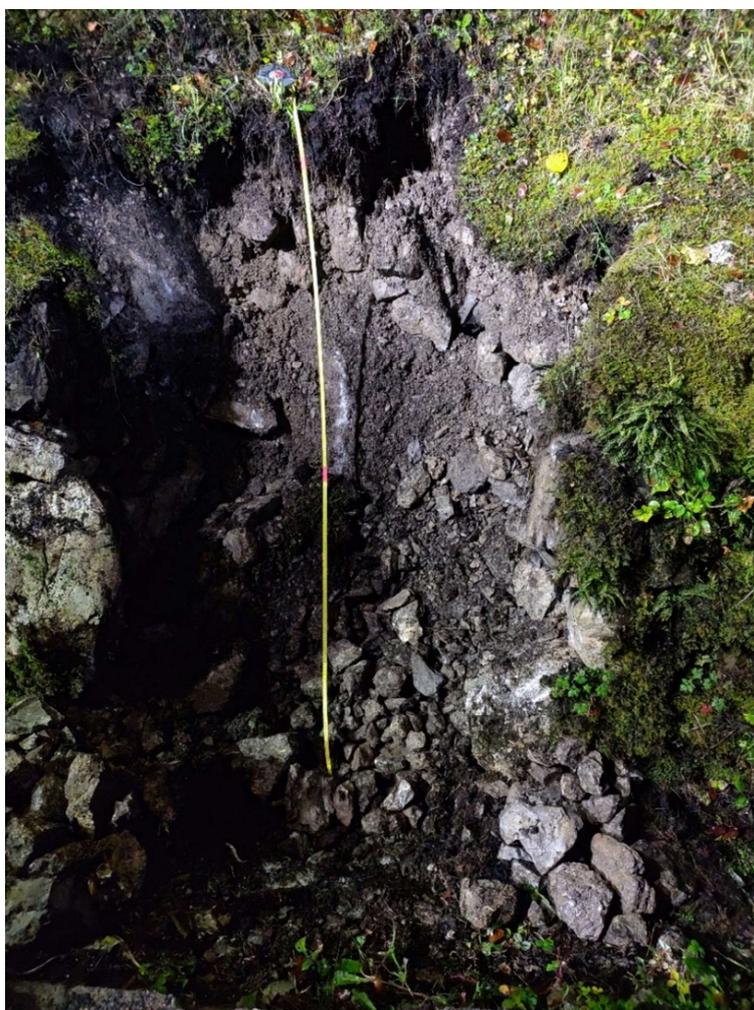
P06 - mur de soutènement amont

Date	Météo	Coordonnées		Altitude [msm]
26.10.2020	Nuit	X : 2'569'953.5	Y : 1'146'171.9	850.4

Niveau de fondation du mur à environ 20cm sous le niveau du terrain naturel. Impossible d'approfondir la fouille en raison de nombreux blocs de taille importante.

Bonne stabilité des parois de fouille, pas de venue d'eau.

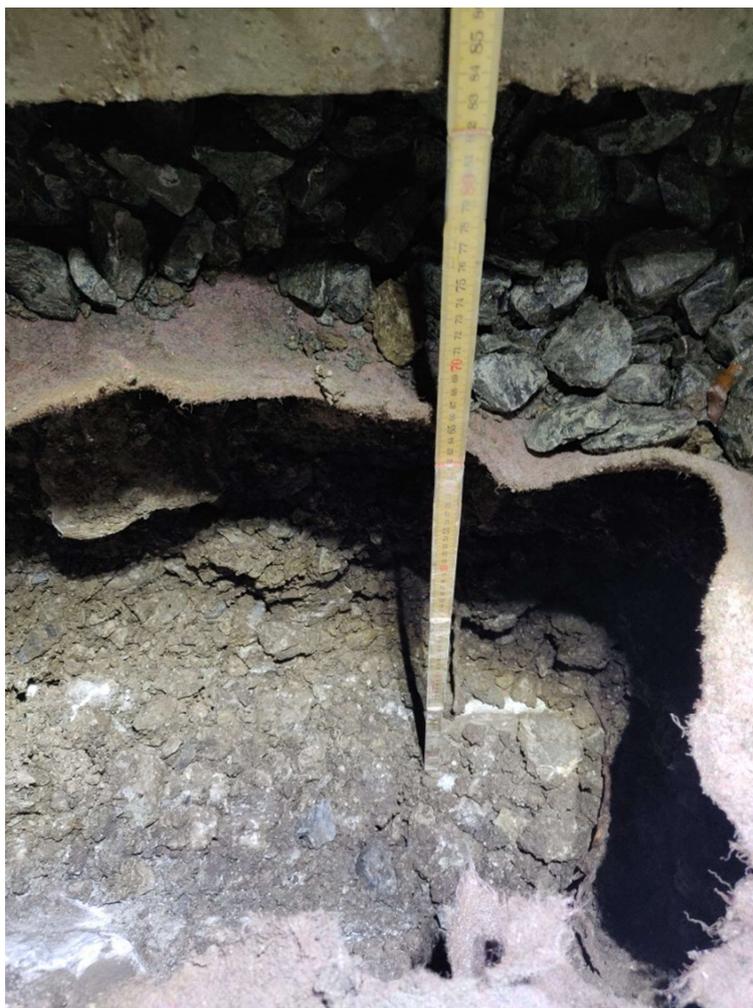
T07

Date	Météo	Coordonnées		Altitude [msm]
28.10.2020	Nuit	X : 2'569'960.7	Y : 1'146'162.0	850.9

Bonne tenue des parois de fouille, aucune venue d'eau.

Réalisation d'un essai d'infiltration non concluant, le débit de 60l/min s'infiltré directement dans la fouille.

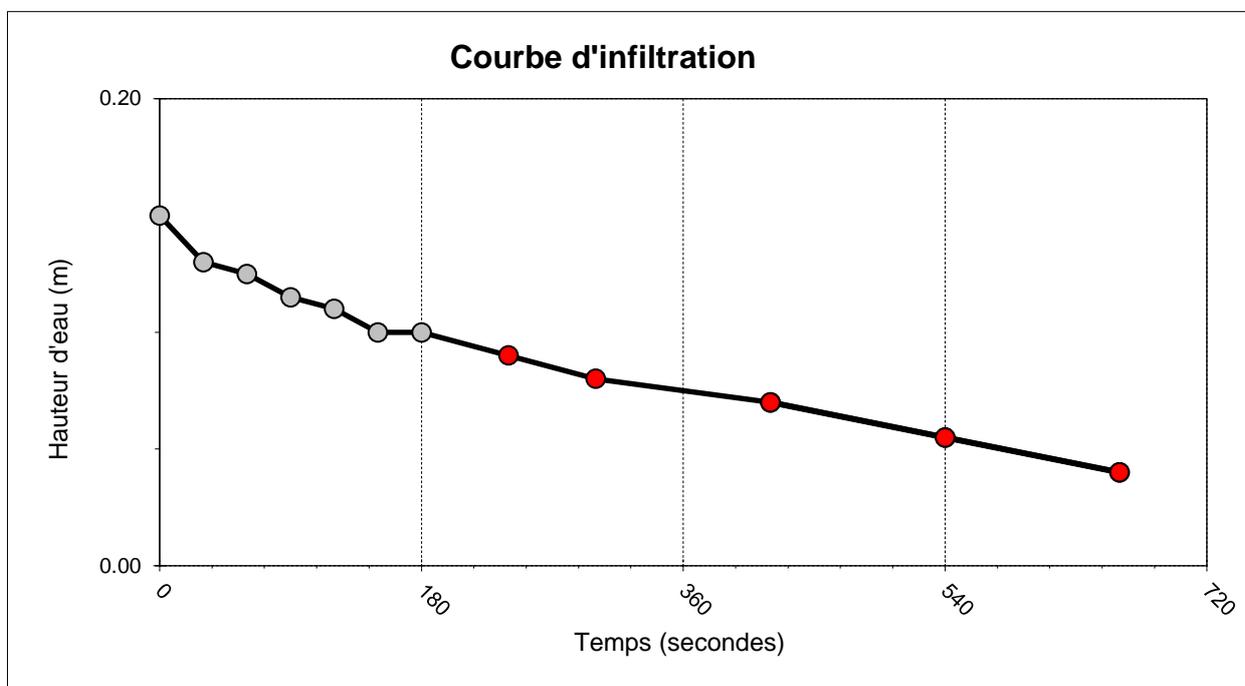
PROJET : Gare de Rossinière LIEU : Commune de Rossinière N° AFFAIRE : 11884
FOUILLE n° : P13 TYPE D'ESSAI REALISE : Essai à charge variable COLLABORATEURS : SGR DATE : 11.07.2021 METEO : Nuit

$$k = \frac{-C}{60 * (t_2 - t_1)} \times L \ln \frac{H - P_2 + C}{H - P_1 + C}$$

Moyenne		[l/s/m ²]	[l/min/m ²]
8 à 12		1.1E-01	6.7

Un essai d'infiltration a été réalisé dans la fouille P13 dans les éboulis de pente. Les matériaux rencontrés sont moyennement perméables. Une capacité d'infiltration spécifique de $6.7\text{l}/\text{min}/\text{m}^2$ a été calculée.
