DOSSIER D'APPROBATION DES PLANS

GARE DE LA TINE ET VOIE DE GARAGE AU LANCIAU

Projet partiel : VOIE DE GARAGE AU LANCIAU
Objet(s) :

Rapport géotechnique

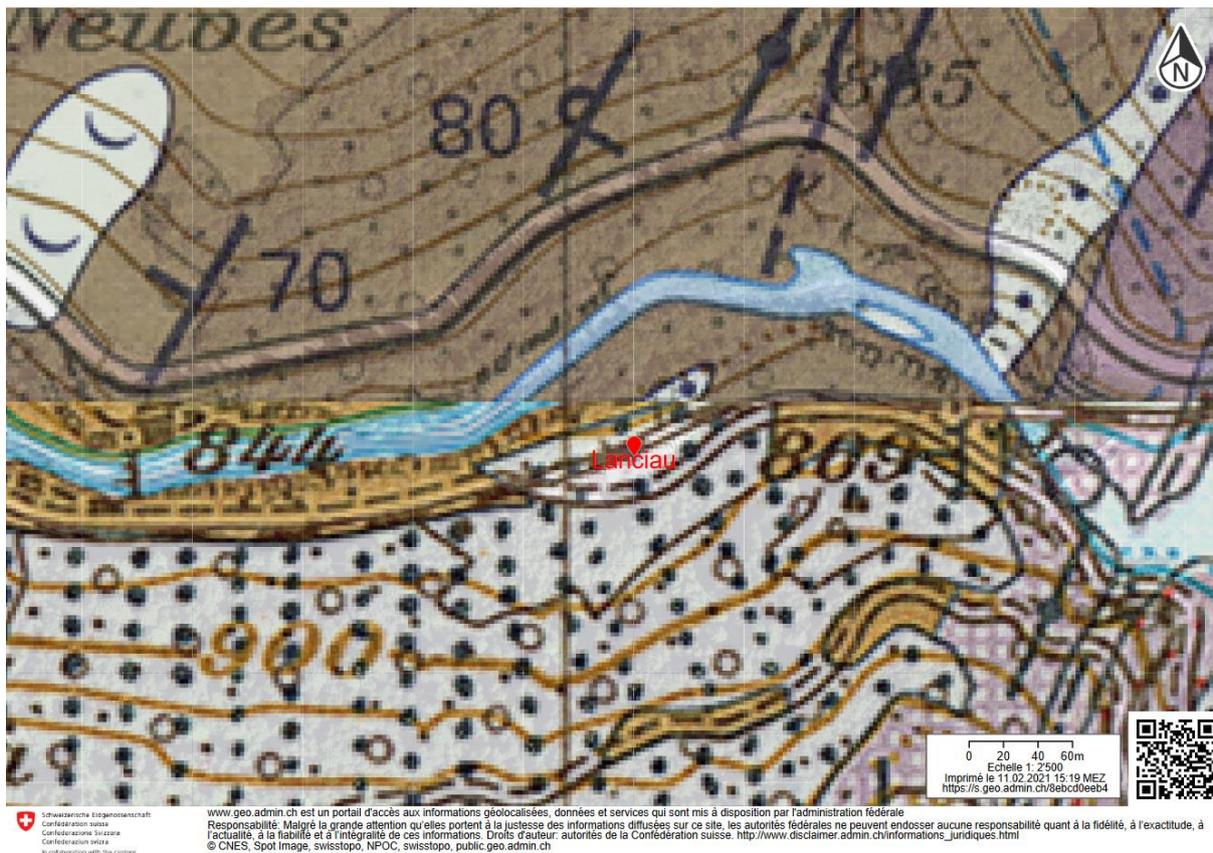
Figure 1 : Extrait de la carte géologique dans la zone de la place du Lanciau

Selon les données géologiques en notre possession et après consultation des différentes sources cartographiques, le contexte géologique dans la zone de la place du Lanciau est celui d'éboulis et de cônes d'éboulis. Des affleurements rocheux ne sont pas visibles sur la place elle-même mais bien visibles dans le talus amont à proximité du PN côté La Tine. Le soubassement rocheux n'a pas été mis en évidence par les sondages de reconnaissance. Afin de créer une place relativement plane, des remblais ont été mis en œuvre.

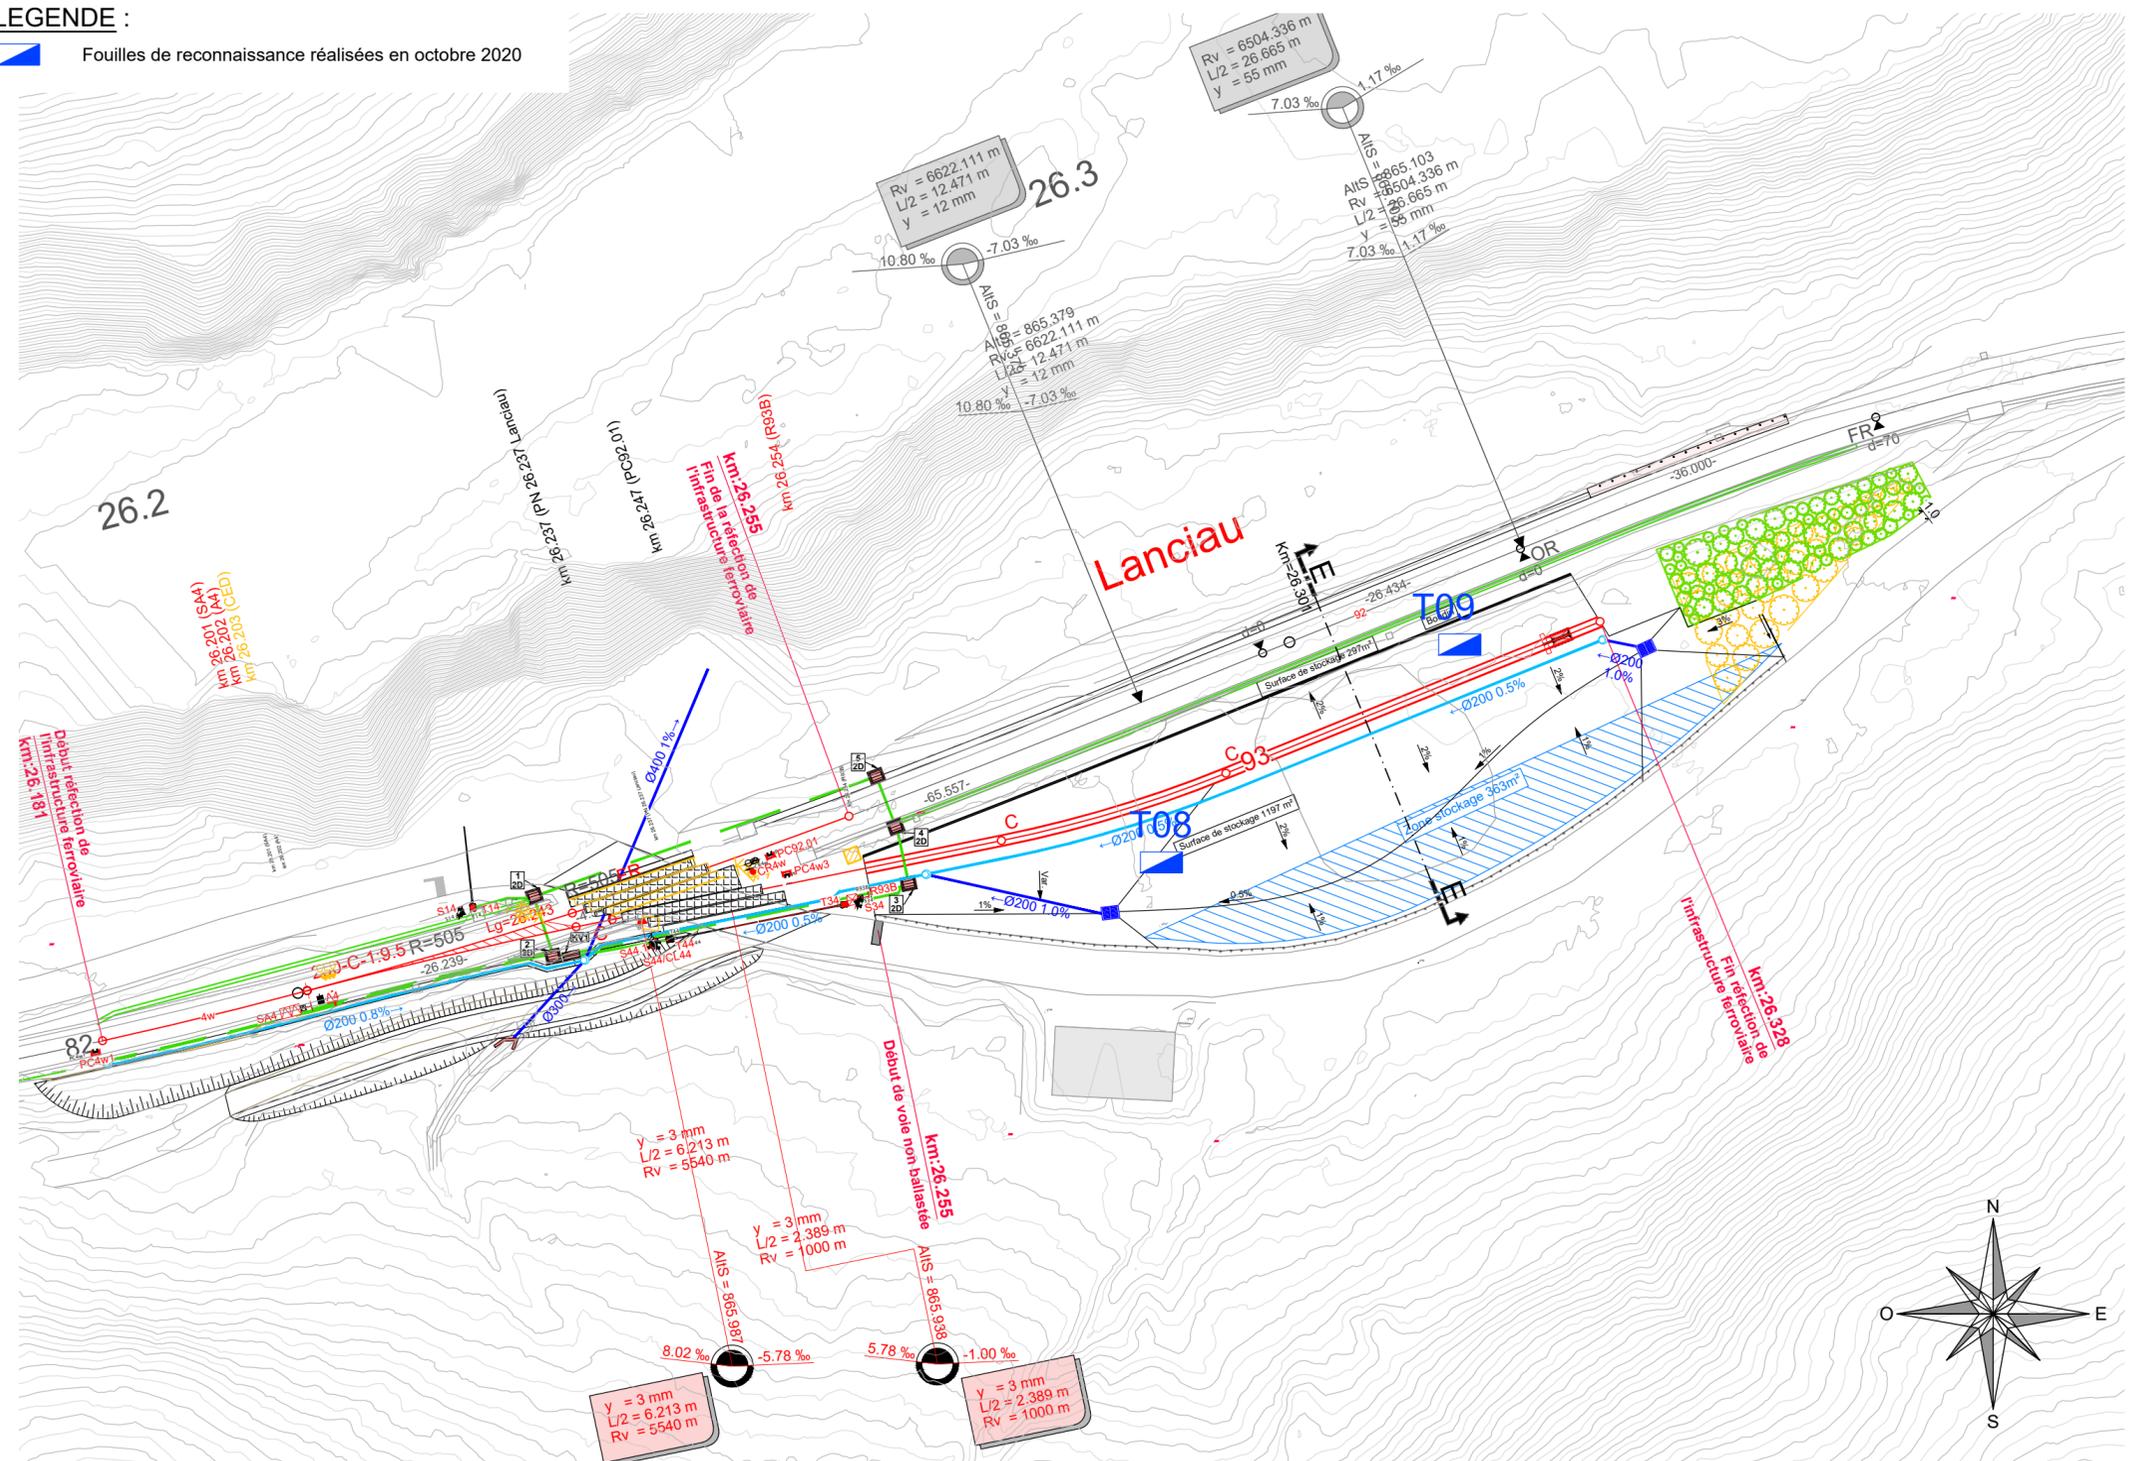
Fouilles de reconnaissance réalisées en octobre 2020

Les emplacements des différentes reconnaissances figurent sur le plan de situation N°11884-66 annexé.

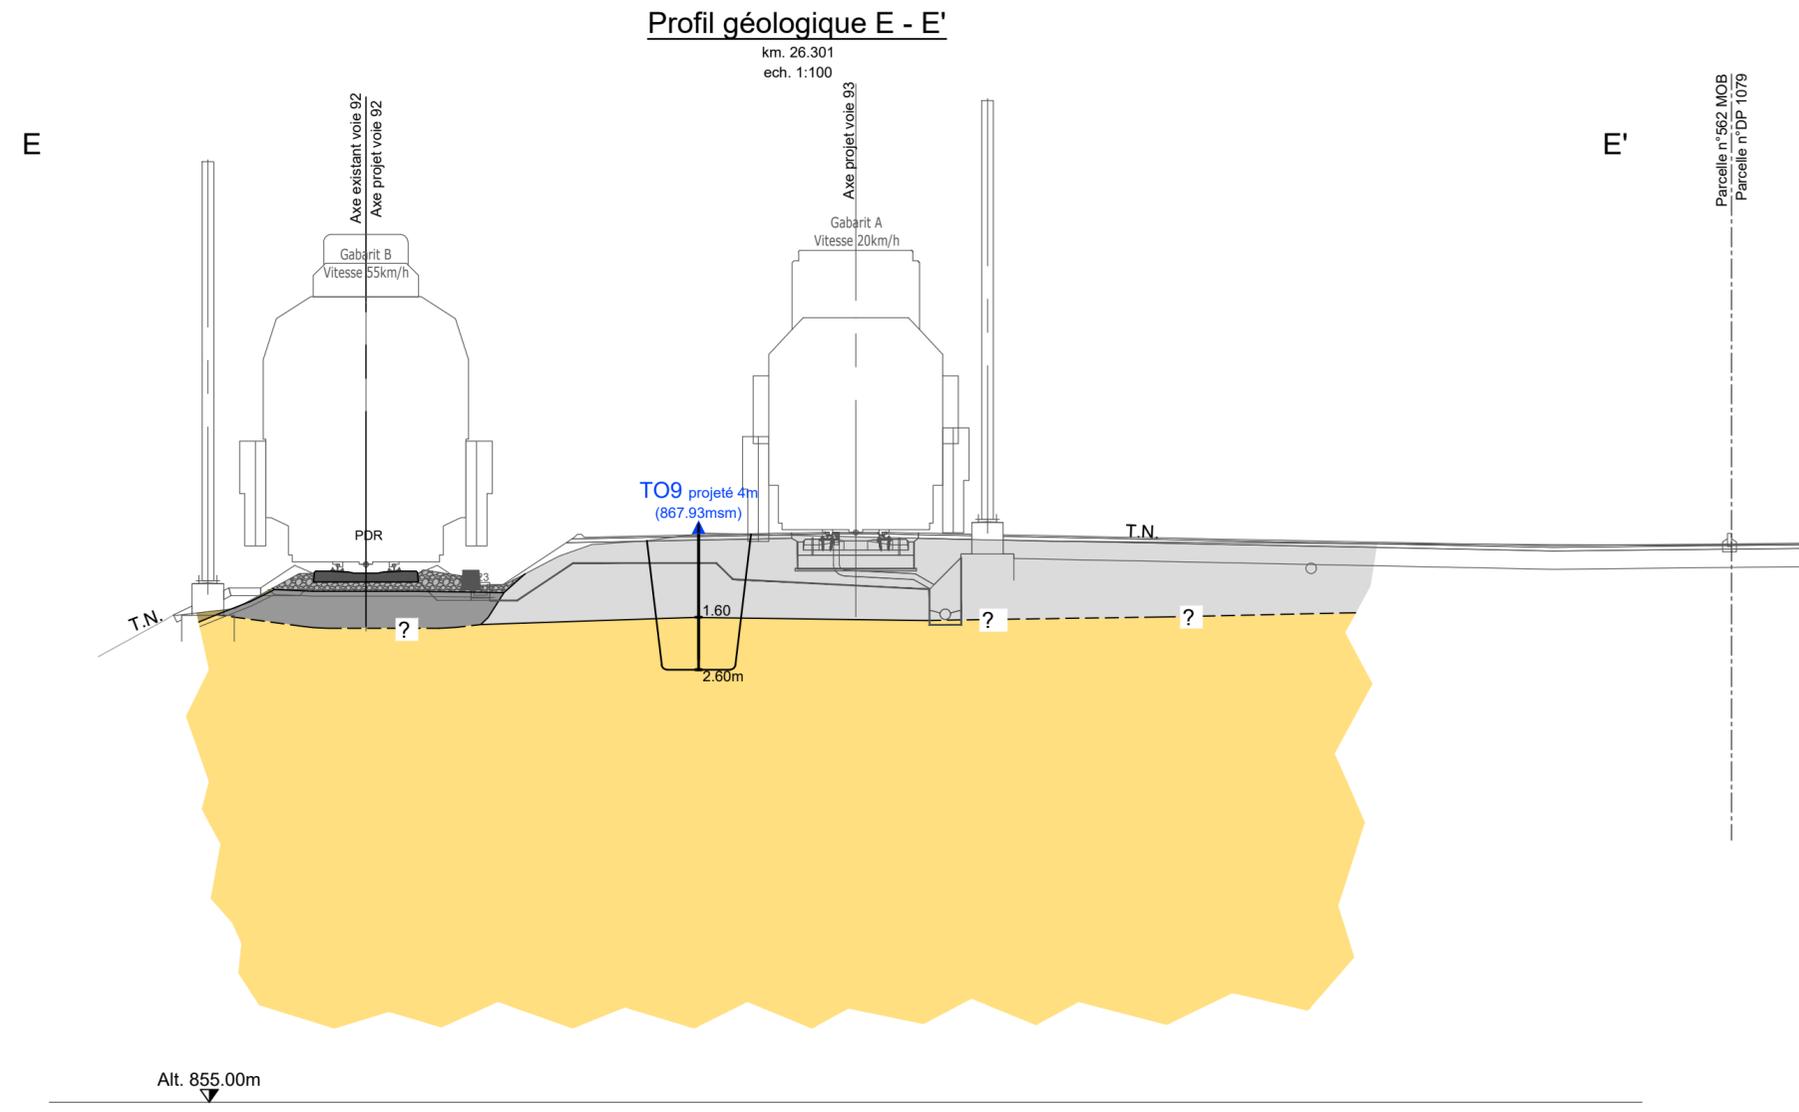
- LEGENDE :**
- Ballast
 - Infrastructure
 - Terre végétale
 - Remblais
 - Colluvions

Sur les plan N°11884-67 (coupe EE) figurent les profils géotechniques interprétatifs.

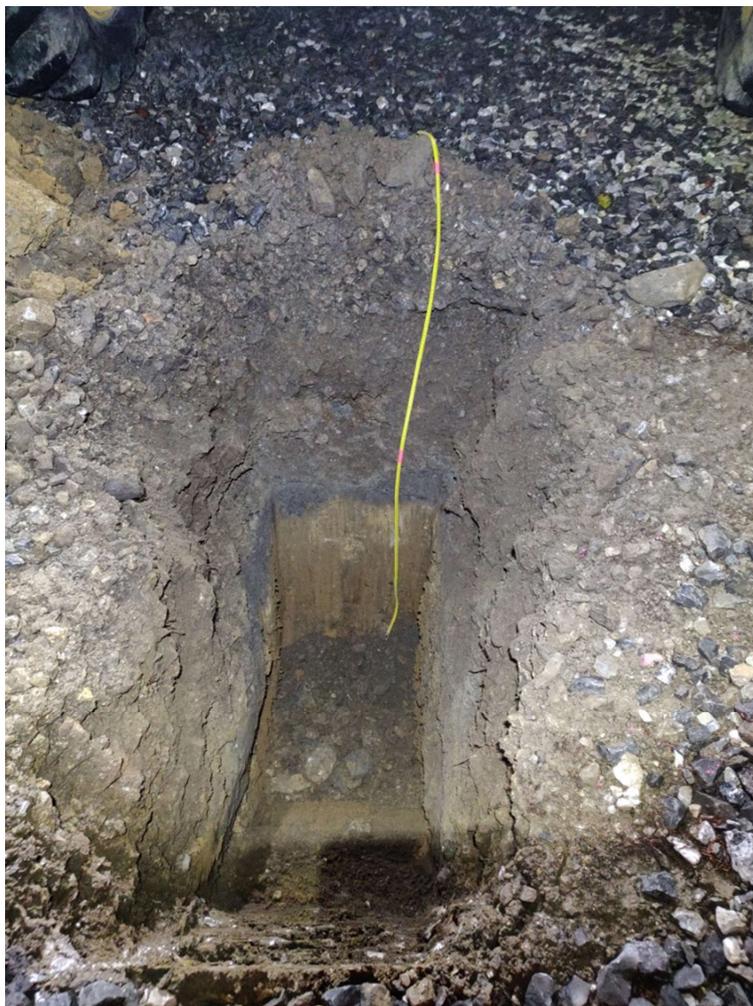
T08

Date	Météo	Coordonnées		Altitude [msm]
27.10.2020	Nuit	X : 2'571'024.2	Y : 1'145'950.5	867.7

Profondeur (m)	Profondeur (m)	Description des sols	Résumé géologique
0.0	0.05	Ballast	Ballast
0.05	0.80	Gravier pierreux, peu argilo-sableux, présence de blocs, de bois, terre cuite, quelques racines à 0.8m, peu humide, peu cohésif	Remblais
0.9	1.8	<p>Limon organique à haute plasticité, peu graveleuse (anguleux), comportant quelques pierres, présence de bois, coquilles, couleur mélangée brun-beige et gris avec teintes ocres (gris de 0.9 à 1m), peu humide, cohésif, très ferme à dur (qu 200 à 250kPa)</p> <p>Essai de portance au déflectomètre dynamique à une profondeur de 1.05m : EVD = 5.0MN/m² - M_{E1} = 5.0MN/m² (estimation)</p>	Colluvions

Bonne tenue des parois de fouille, aucune venue d'eau.

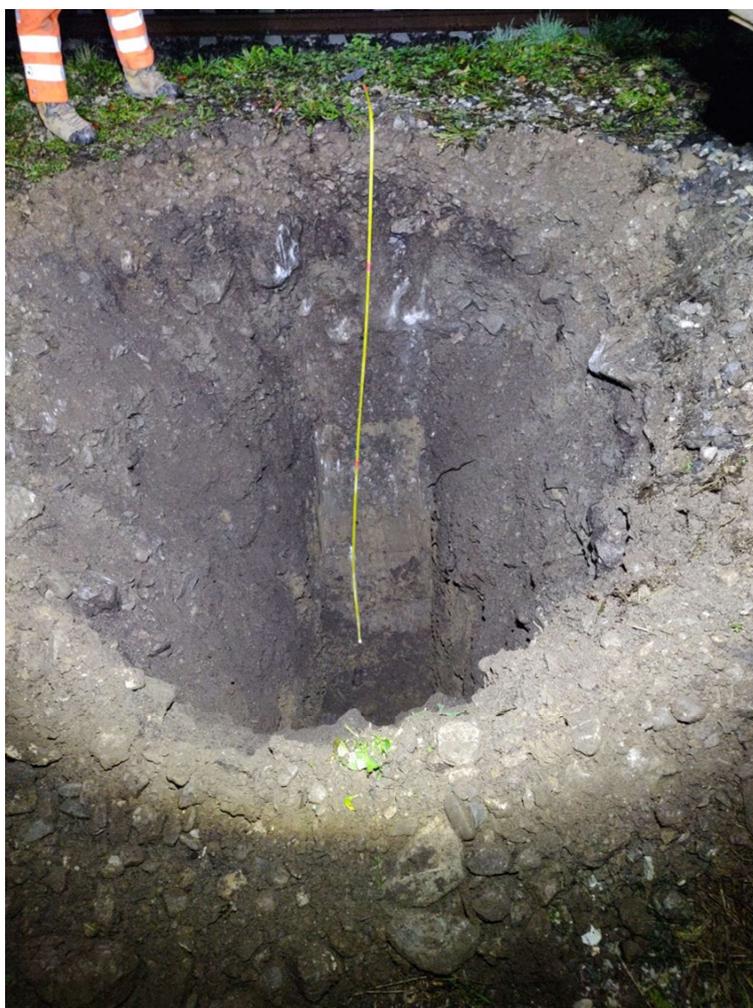
T09

Date	Météo	Coordonnées		Altitude [msm]
29.10.2020	Nuit	X : 2'571'052.5	Y : 1'145'971.3	867.9

Profondeur (m)		Description des sols	Résumé géologique
0	1.6	Pierres et blocs (jusqu'à 90cm de diamètre) arrondis à subanguleux, graveleux, peu argilo-sableux, présence de radicelles jusqu'à 0.2m, racine à 0.1m, brun foncé, humide, pulvérulent.	Remblais
1.6	2.6	Argile maigre graveleuse (anguleux), comportant des pierre, présence de morceaux de bois, beige et gris avec teintes ocres, peu humide, cohésif, très ferme à dur (qu 200 à 250kPa) Essai de portance au déflectomètre dynamique à une profondeur de 2.0m : EVD = 5.9MN/m² - M_{E1} = 5.8MN/m² (estimation)	Colluvions

Mauvaise tenue des parois de fouille dans les remblais, aucune venue d'eau.

Un essai d'infiltration a été réalisé dans les colluvions. Ces matériaux ont montré une **valeur de perméabilité de $6.0 * 10^{-4}$ m/s**, qui correspond à une **capacité d'infiltration spécifique du sol de 3.6 l/min*m²**.

Un essai d'infiltration a été réalisé dans la fouille T9 dans les colluvions. Les matériaux rencontrés sont moyennement perméables. Une capacité d'infiltration spécifique de 3.6 l/min/m² a été déterminée dans lors de cet essai.

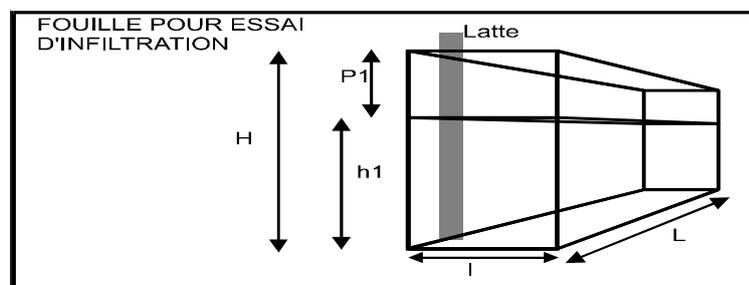
PROJET : Gare de Rossinière LIEU : Commune de Rossinière N° AFFAIRE : 11884
FOUILLE n° : T09 TYPE D'ESSAI REALISE : Essai à charge variable COLLABORATEURS : SGR DATE : 29.10.2020 METEO : Nuit

$$k = \frac{-C}{60 * (t_2 - t_1)} xLn \frac{H - P_2 + C}{H - P_1 + C}$$

$$\text{avec } C = \frac{L * I}{2 * (L + I)}$$

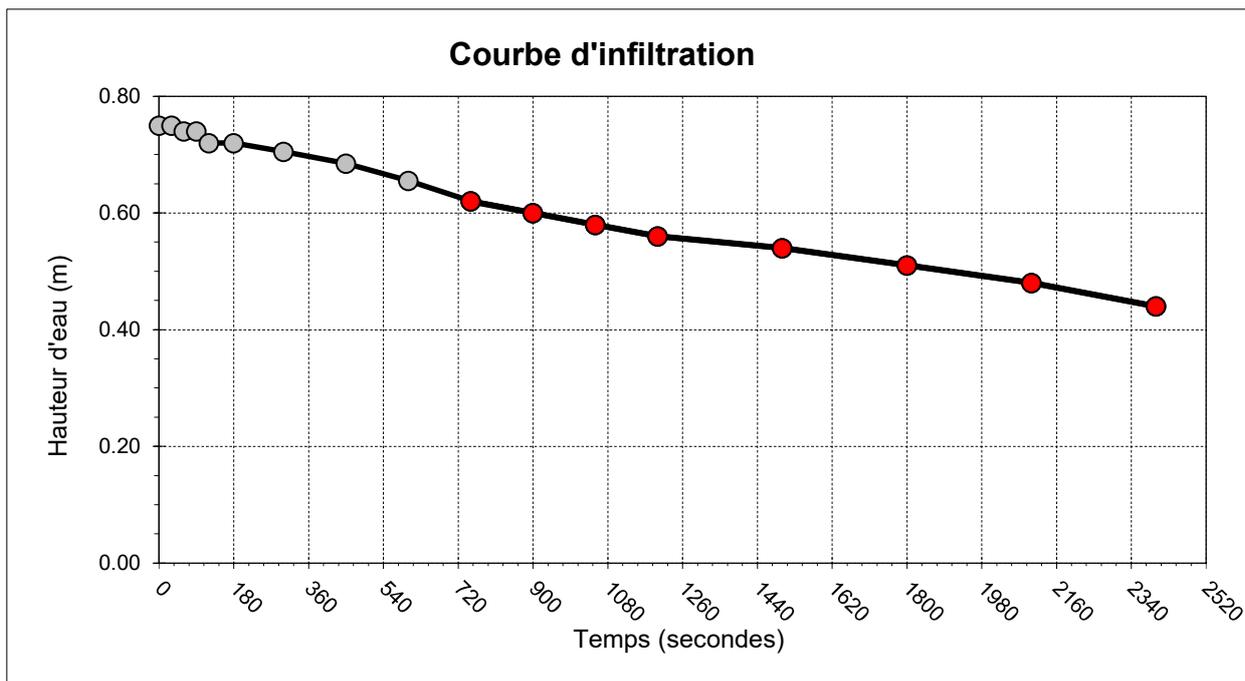
Infiltration spécifique					
Mesures	Temps [s]	h [m]	Surf mouillée totale [m ²]	Infiltration spécifique [l/s/m ²]	Infiltration [l/min/m ²]
1	0	0.750	3.285		
2	30	0.750	3.285	0.00	0.0
3	60	0.740	3.258	0.13	7.7
4	90	0.740	3.258	0.00	0.0
5	120	0.720	3.204	0.26	15.5
6	180	0.720	3.204	0.00	0.0
7	300	0.705	3.164	0.05	2.9
8	450	0.685	3.110	0.05	3.2
9	600	0.655	3.029	0.08	4.9
10	750	0.620	2.934	0.10	5.8
11	900	0.600	2.880	0.06	3.4
12	1050	0.580	2.826	0.06	3.5
13	1200	0.560	2.772	0.06	3.6
14	1500	0.540	2.718	0.03	1.8
15	1800	0.510	2.637	0.05	2.8
16	2100	0.480	2.556	0.05	2.9
17	2400	0.440	2.448	0.07	3.9

Moyenne	[l/s/m ²]	[l/min/m ²]
9 à 17	6.0E-02	3.6

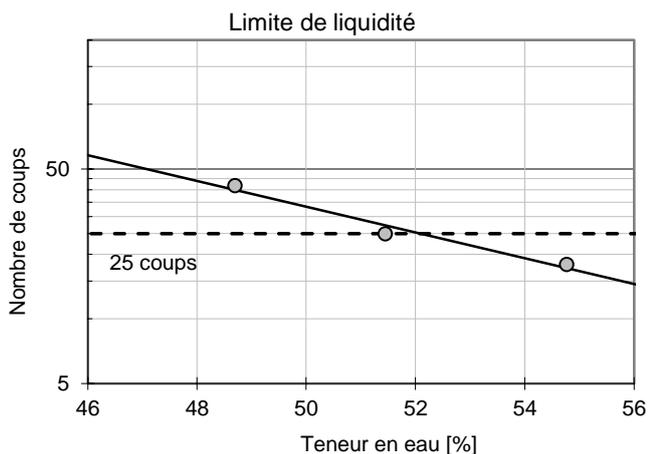
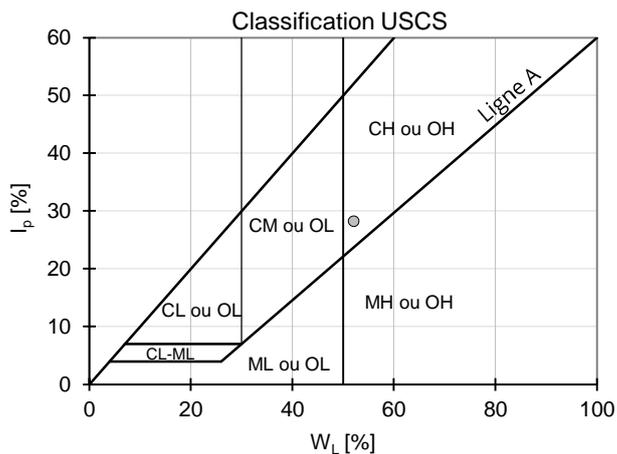
Limite de plasticité	Limite de liquidité	Indice de plasticité	Classification USCS
$w_p = 23.9\%$	$w_L = 52.1\%$	$I_p = 28.2\%$	CH

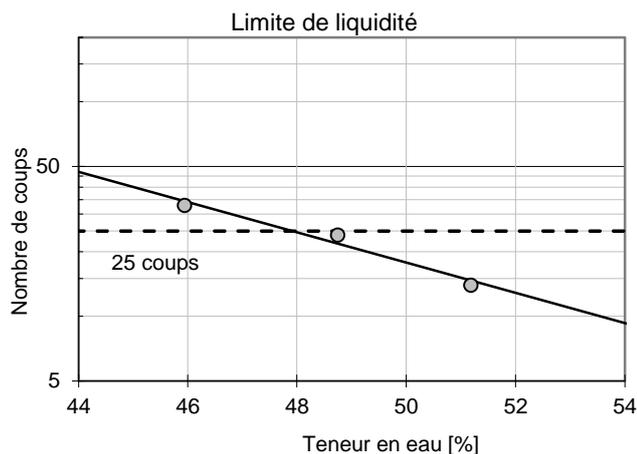
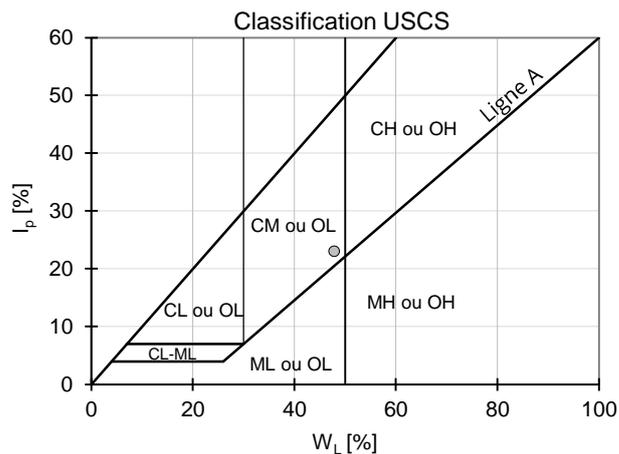
Limite de plasticité	Limite de liquidité	Indice de plasticité	Classification USCS
$w_p = 24.9\%$	$w_L = 47.9\%$	$I_p = 23.0\%$	CM (OL)

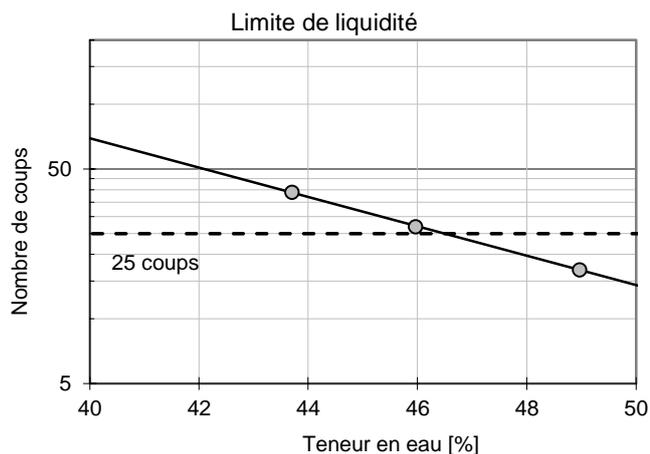
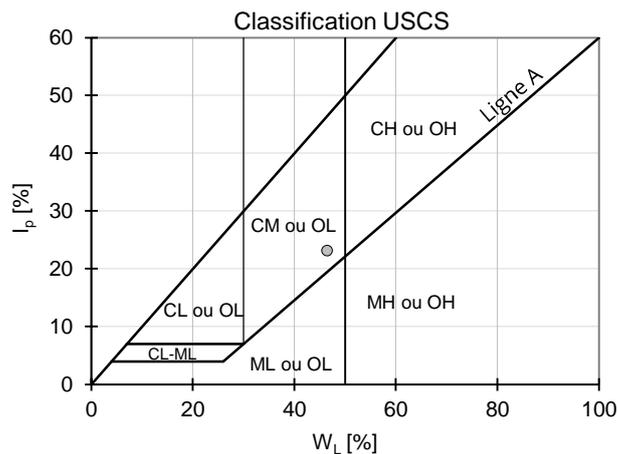
Limite de plasticité	Limite de liquidité	Indice de plasticité	Classification USCS
$w_p = 23.4\%$	$w_L = 46.5\%$	$I_p = 23.1\%$	CM

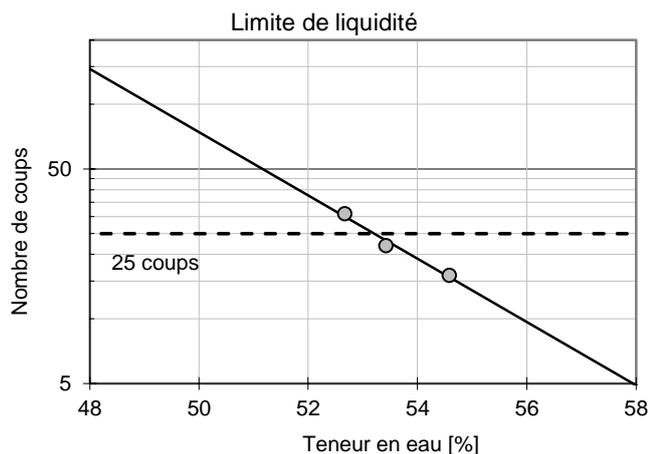
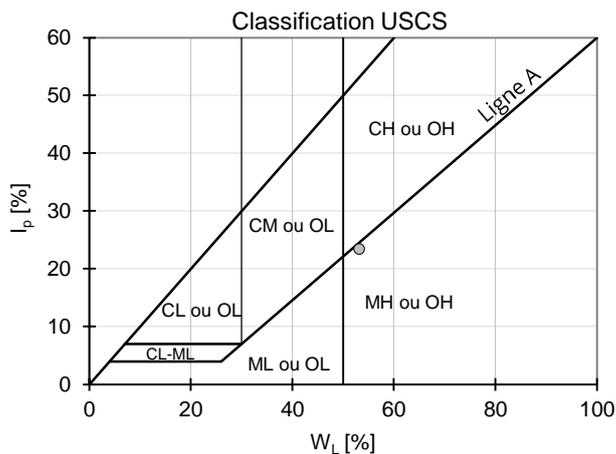
Limite de plasticité	Limite de liquidité	Indice de plasticité	Classification USCS
$w_p = 29.8\%$	$w_L = 53.2\%$	$I_p = 23.4\%$	OH

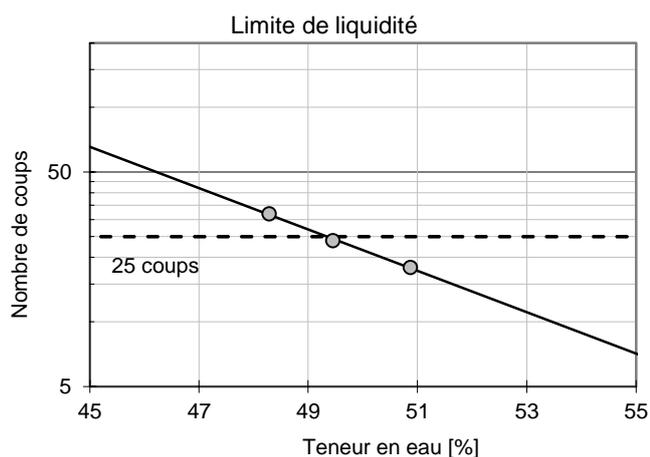
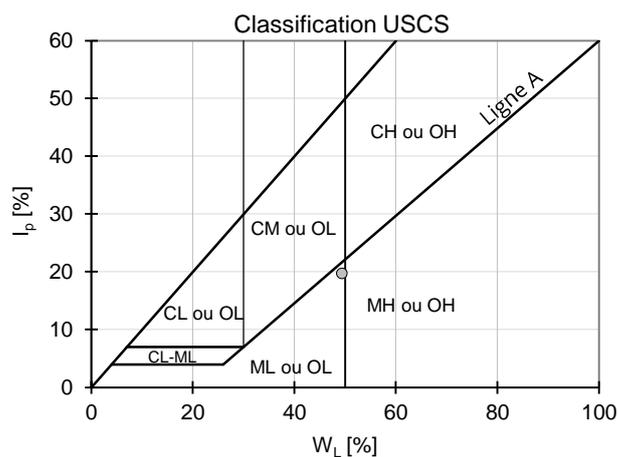
Limite de plasticité	Limite de liquidité	Indice de plasticité	Classification USCS
$w_p = 29.7\%$	$w_L = 49.4\%$	$I_p = 19.7\%$	ML

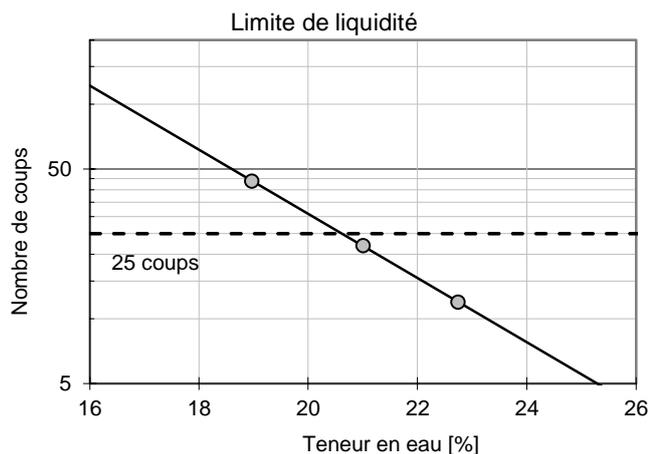
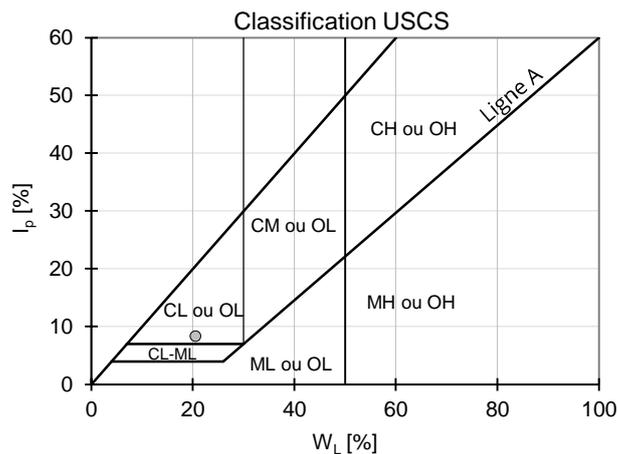
Limite de plasticité

$w_p = 12.3\%$

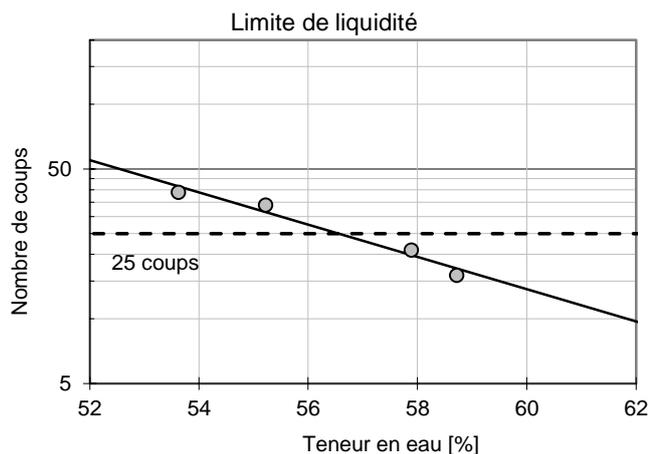
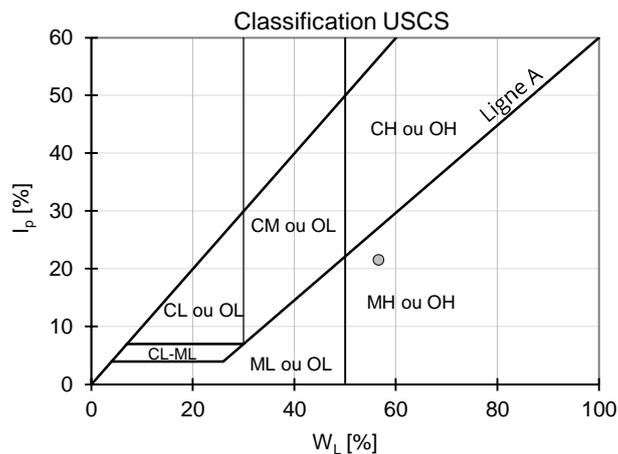
Limite de plasticité	Limite de liquidité	Indice de plasticité	Classification USCS
$w_p = 35.1\%$	$w_L = 56.6\%$	$I_p = 21.5\%$	OH

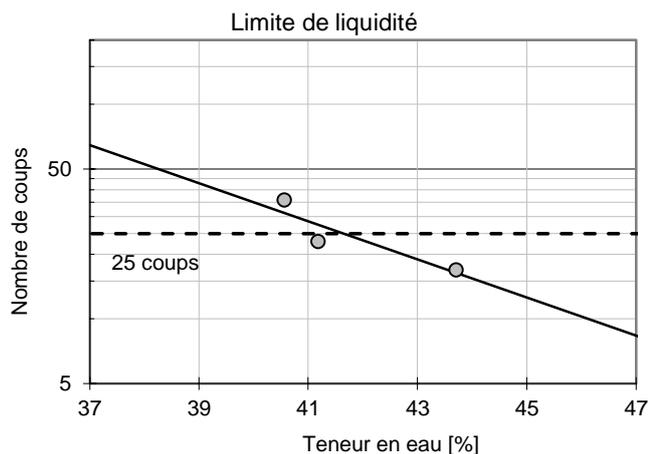
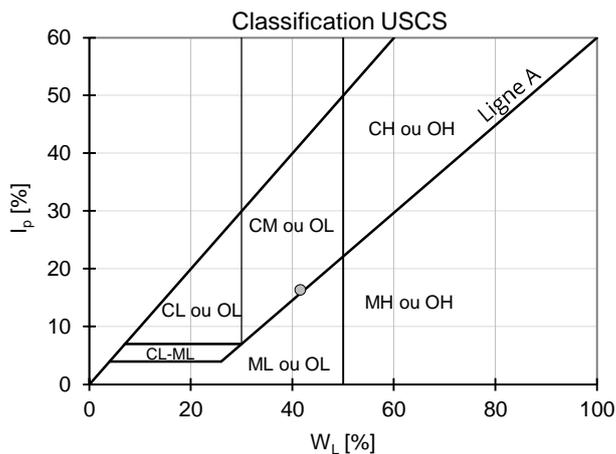
Limite de plasticité	Limite de liquidité	Indice de plasticité	Classification USCS
$w_p = 25.3\%$	$w_L = 41.6\%$	$I_p = 16.3\%$	CM

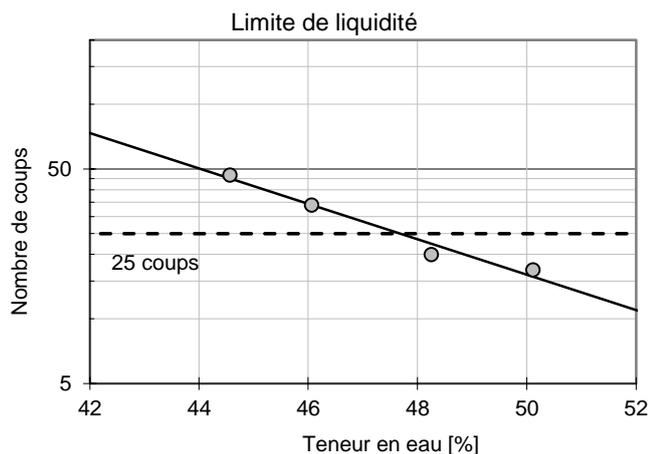
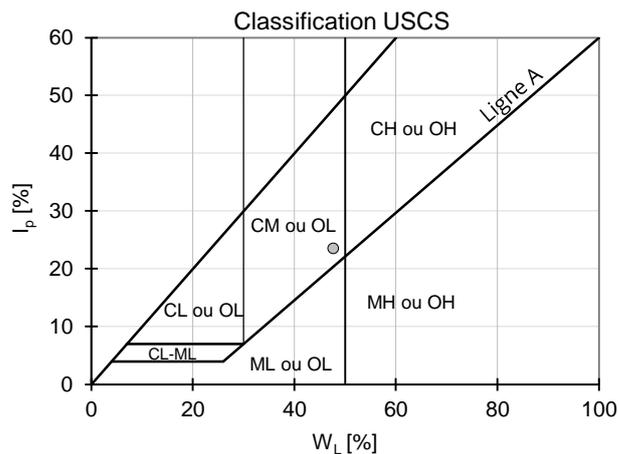
Limite de plasticité	Limite de liquidité	Indice de plasticité	Classification USCS
$w_p = 24.2\%$	$w_L = 47.7\%$	$I_p = 23.5\%$	CM (OL)

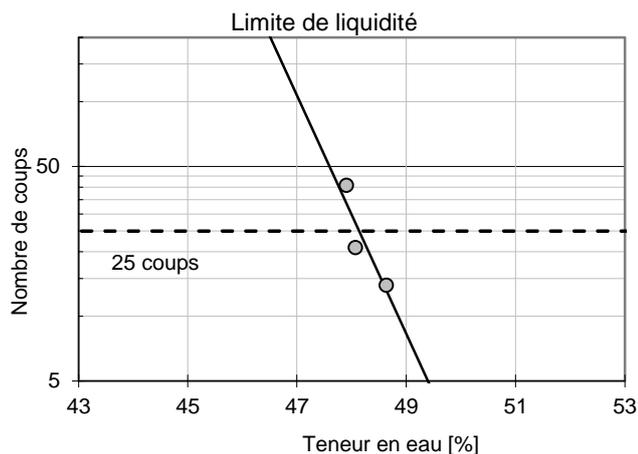
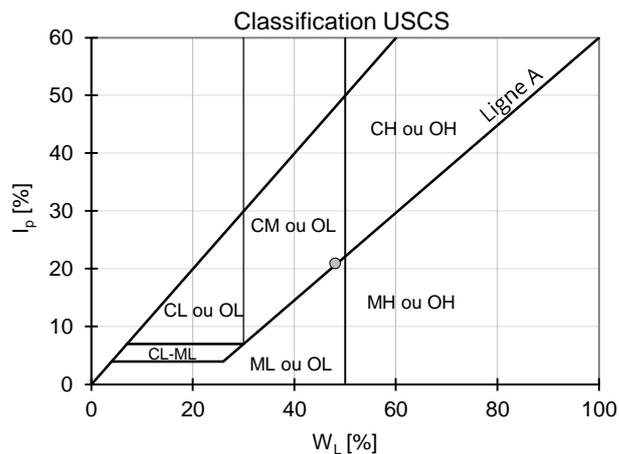
Limite de plasticité	Limite de liquidité	Indice de plasticité	Classification USCS
$w_p = 27.2\%$	$w_L = 48.1\%$	$I_p = 20.9\%$	CM

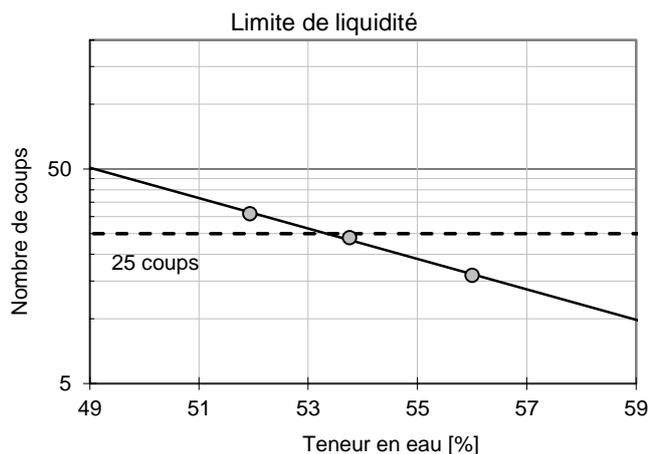
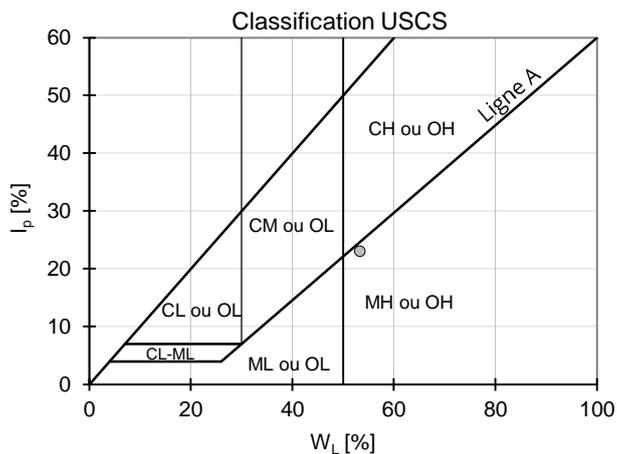
Limite de plasticité	Limite de liquidité	Indice de plasticité	Classification USCS
$w_p = 30.3\%$	$w_L = 53.3\%$	$I_p = 23.0\%$	OH

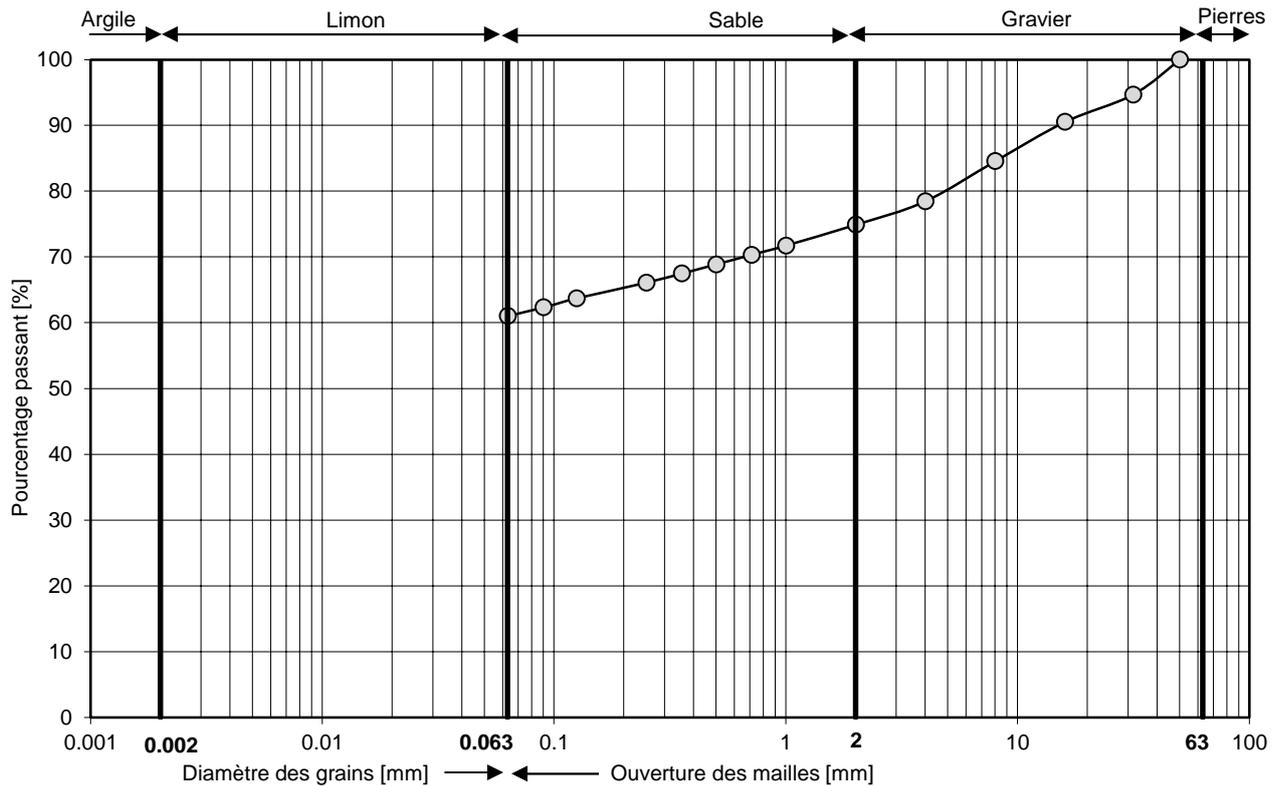
N° Echantillon
3

Limite de liquidité $W_L = 47.9 \%$ Limite de plasticité $W_P = 24.9 \%$ Indice de plasticité $I_P = 23.0 \%$

Gravier 2mm < Ø < 63 mm [%]	Sable 0.063 < Ø < 2 mm [%]	Limon + Argile Ø < 0.063mm [%]	Limon 0.002 < Ø < 0.063mm [%]	Argile Ø < 0.002mm [%]	Degré d'uniformité C_{ud} [-]	Courbure C_{cd} [-]
25.1	13.9	61.0	-	-	-	-

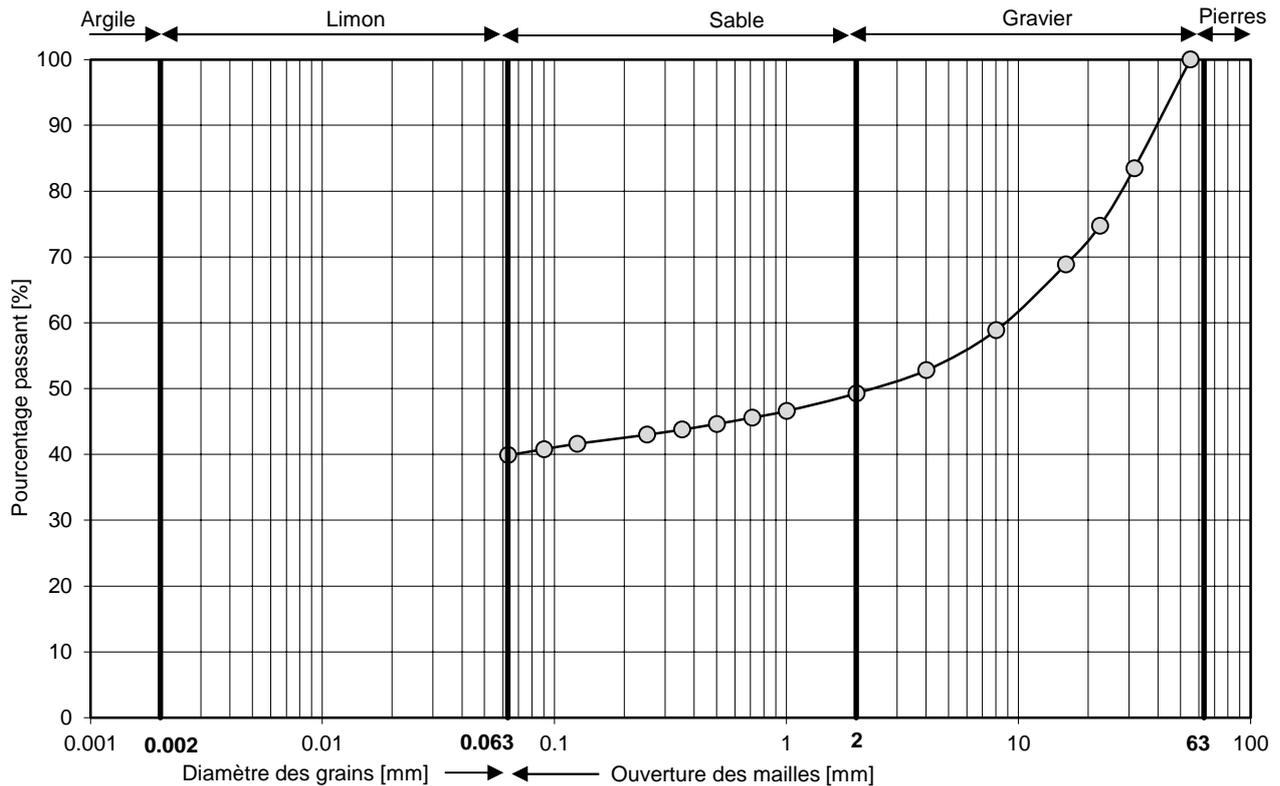
N° Echantillon
4

Limite de liquidité $W_L = 46.5 \%$ Limite de plasticité $W_P = 23.4 \%$ Indice de plasticité $I_P = 23.1 \%$

Gravier 2mm < Ø < 63 mm [%]	Sable 0.063 < Ø < 2 mm [%]	Limon + Argile Ø < 0.063mm [%]	Limon 0.002 < Ø < 0.063mm [%]	Argile Ø < 0.002mm [%]	Degré d'uniformité C_{ud} [-]	Courbure C_{cd} [-]
50.7	9.4	39.9	-	-	-	-

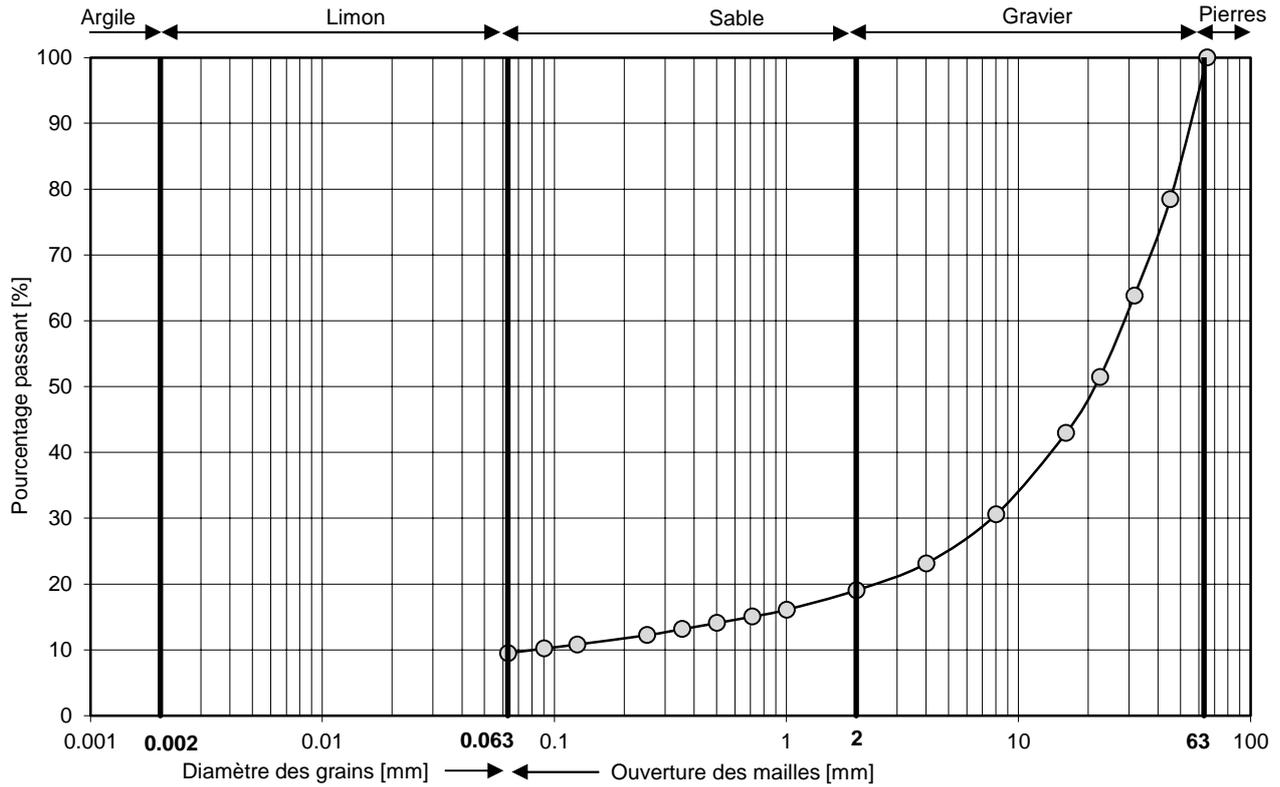
Limite de plasticité
 $W_P = 29.7 \%$

Indice de plasticité
 $I_P = 19.7 \%$

Gravier 2mm < Ø < 63 mm [%]	Sable 0.063 < Ø < 2 mm [%]	Limon + Argile Ø < 0.063mm [%]	Limon 0.002 < Ø < 0.063mm [%]	Argile Ø < 0.002mm [%]	Degré d'uniformité $C_{ud} [-]$	Courbure $C_{cd} [-]$
80.9	9.5	9.5	-	-	335	25.8

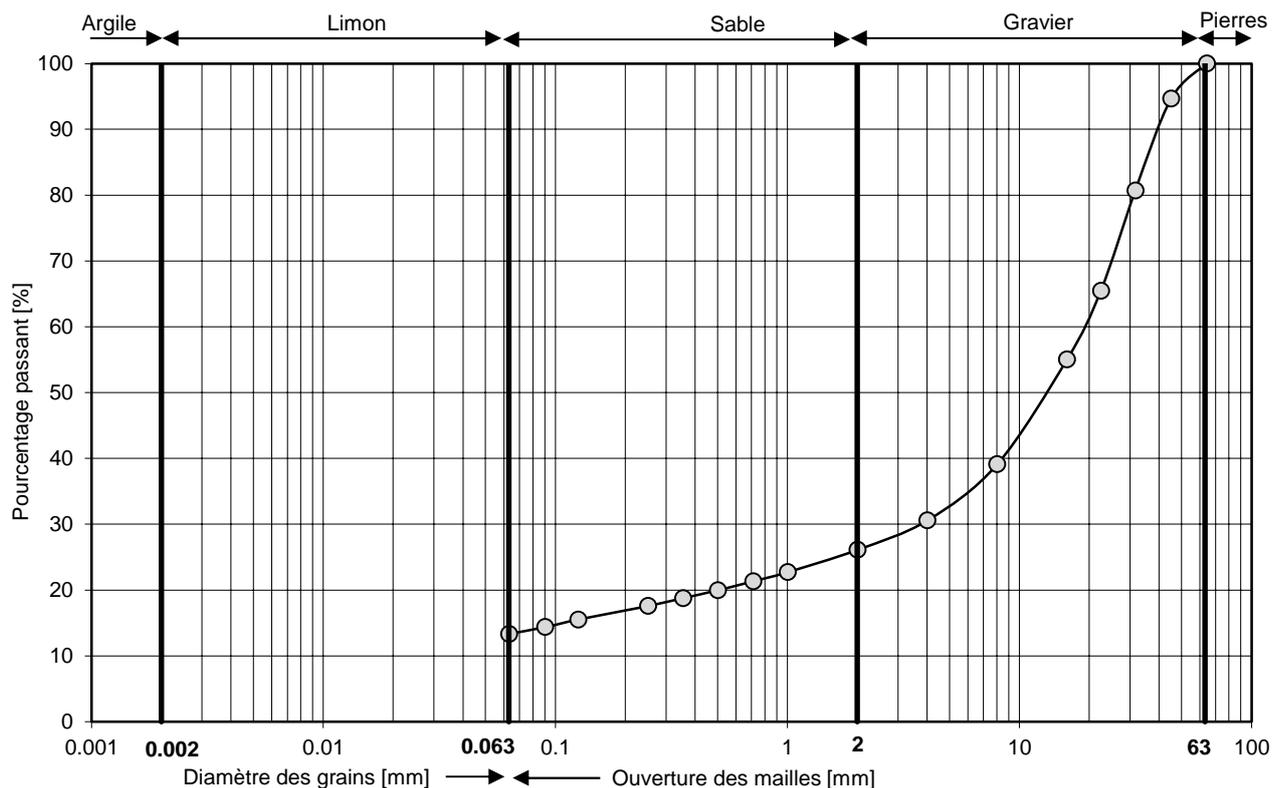
N° Echantillon
8

Limite de liquidité $W_L = 20.6 \%$ Limite de plasticité $W_P = 12.3 \%$ Indice de plasticité $I_P = 8.3 \%$

Gravier 2mm < Ø < 63 mm [%]	Sable 0.063 < Ø < 2 mm [%]	Limon + Argile Ø < 0.063mm [%]	Limon 0.002 < Ø < 0.063mm [%]	Argile Ø < 0.002mm [%]	Degré d'uniformité C_{ud} [-]	Courbure C_{cd} [-]
73.9	12.8	13.3	-	-	-	-

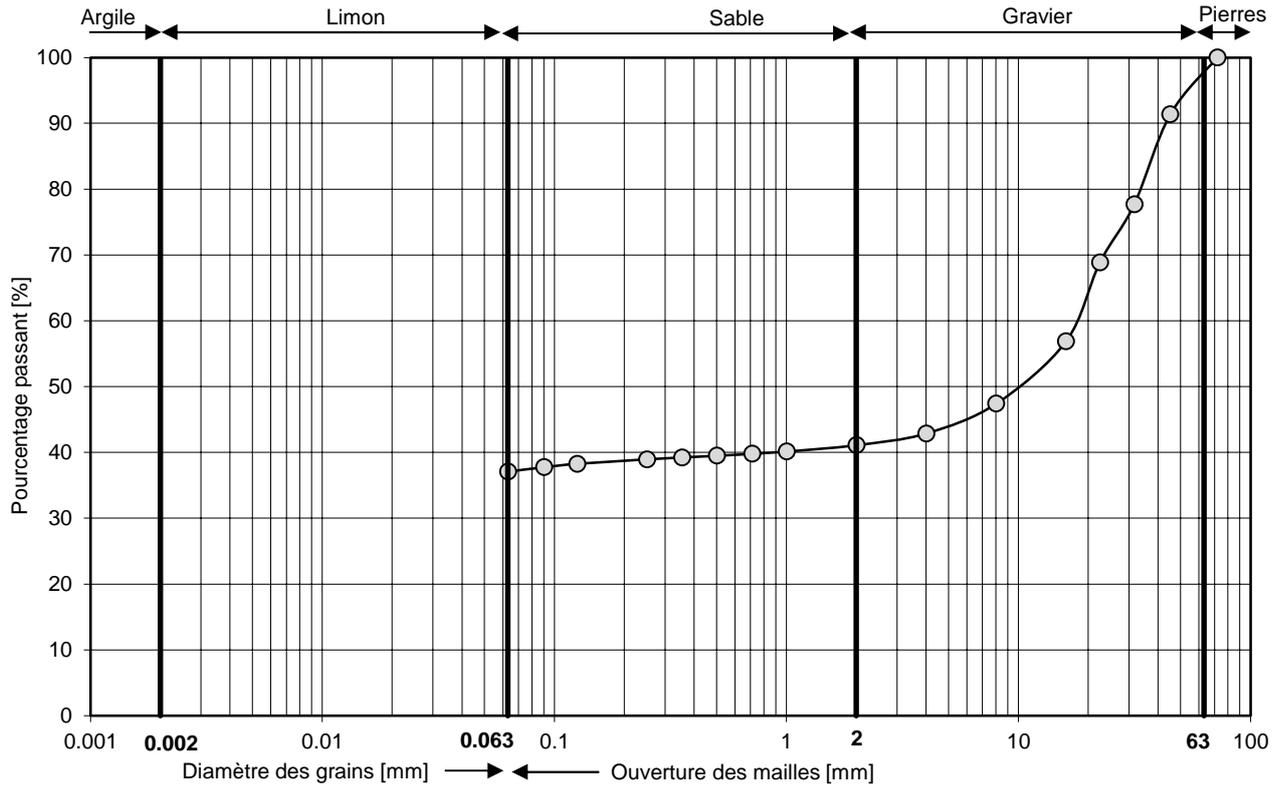
N° Echantillon
9

Limite de liquidité $W_L = 56.6 \%$ Limite de plasticité $W_P = 35.1 \%$ Indice de plasticité $I_P = 21.5 \%$

Gravier 2mm < Ø < 63 mm [%]	Sable 0.063 < Ø < 2 mm [%]	Limon + Argile Ø < 0.063mm [%]	Limon 0.002 < Ø < 0.063mm [%]	Argile Ø < 0.002mm [%]	Degré d'uniformité C_{ud} [-]	Courbure C_{cd} [-]
58.9	4.0	37.1	-	-	-	-

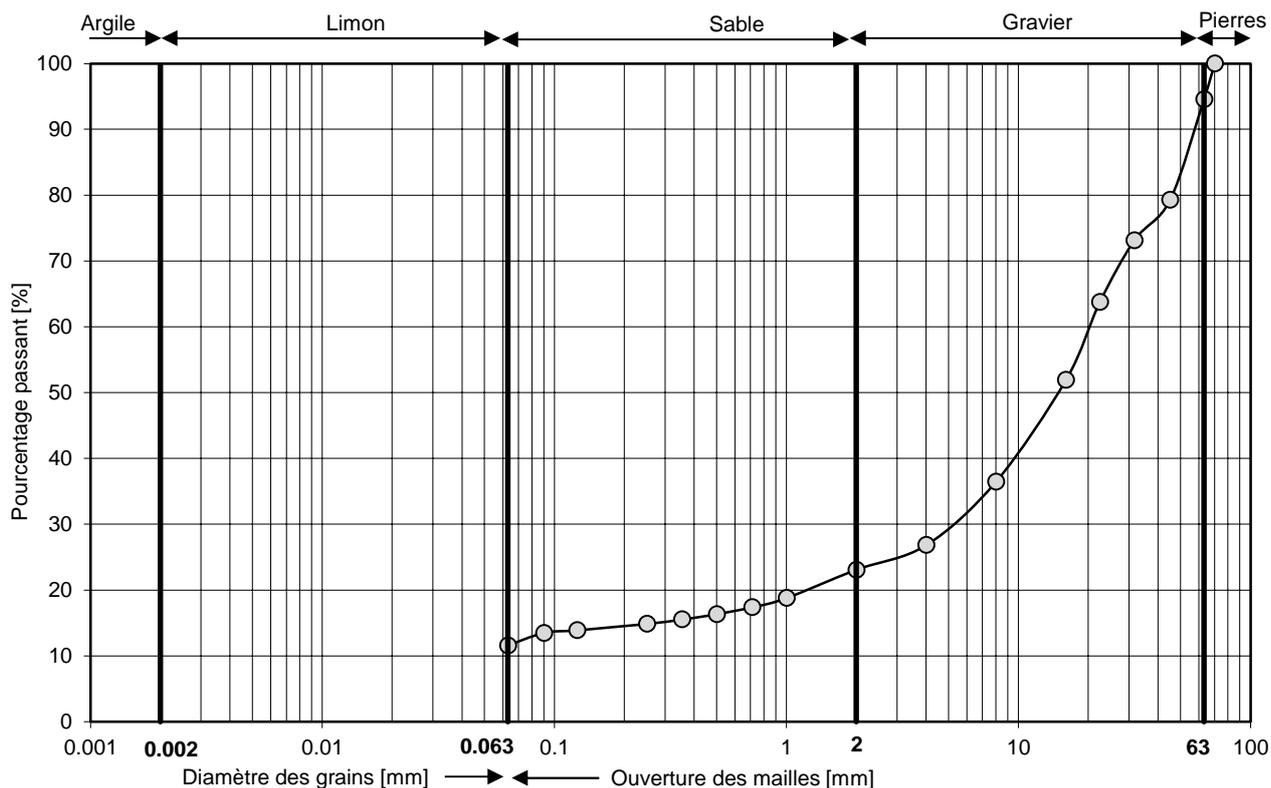
N° Echantillon
11

Limite de liquidité $W_L = 41.6 \%$ Limite de plasticité $W_P = 25.3 \%$ Indice de plasticité $I_P = 16.3 \%$

Gravier 2mm < Ø < 63 mm [%]	Sable 0.063 < Ø < 2 mm [%]	Limon + Argile Ø < 0.063mm [%]	Limon 0.002 < Ø < 0.063mm [%]	Argile Ø < 0.002mm [%]	Degré d'uniformité C_{ud} [-]	Courbure C_{cd} [-]
76.9	11.5	11.6	-	-	-	-
