DOSSIER D'APPROBATION DES PLANS

GARE DE LA TINE ET VOIE DE GARAGE AU LANCIAU

Projet partiel : VOIE DE GARAGE AU LANCIAU
Objet(s) :

Rapport géotechnique

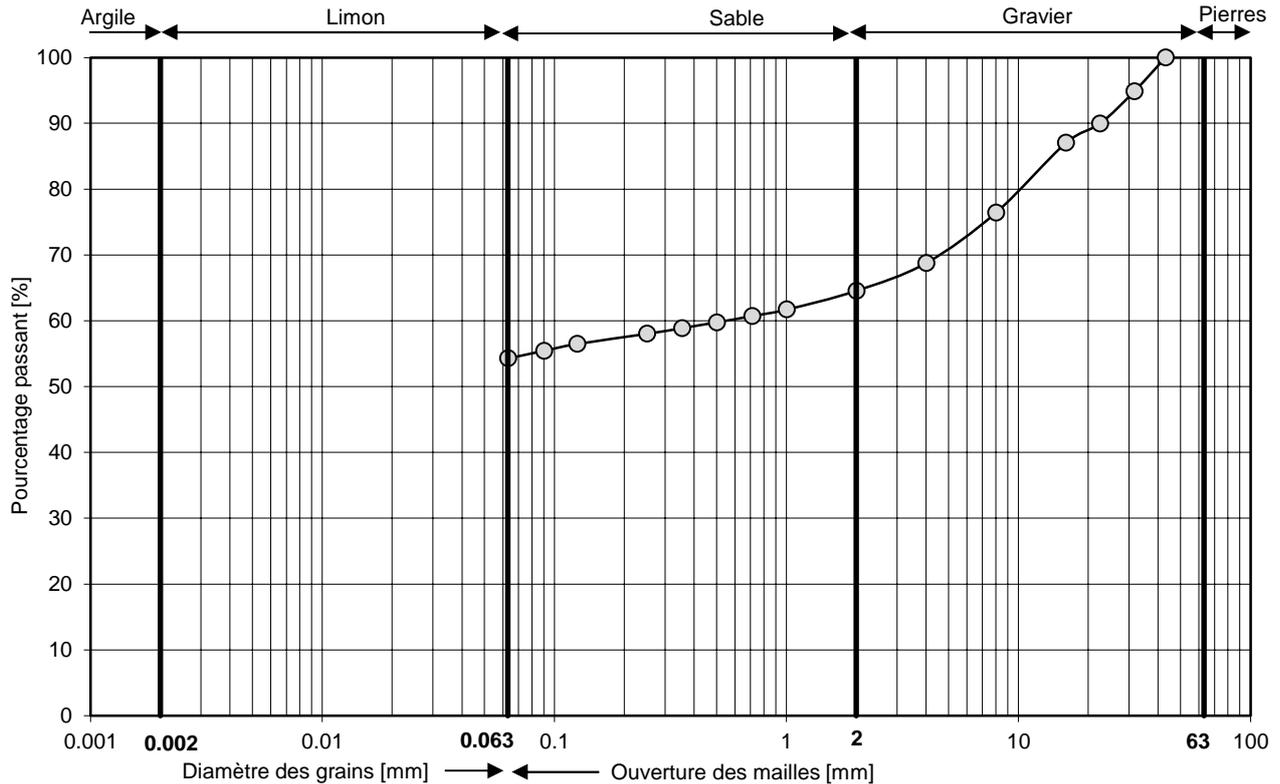
Limite de plasticité
 $W_P = 24.2 \%$

Indice de plasticité
 $I_P = 23.5 \%$

Gravier $2\text{mm} < \varnothing < 63\text{mm}$ [%]	Sable $0.063 < \varnothing < 2\text{mm}$ [%]	Limon + Argile $\varnothing < 0.063\text{mm}$ [%]	Limon $0.002 < \varnothing < 0.063\text{mm}$ [%]	Argile $\varnothing < 0.002\text{mm}$ [%]	Degré d'uniformité $C_{ud} [-]$	Courbure $C_{cd} [-]$
35.4	10.3	54.3	-	-	-	-

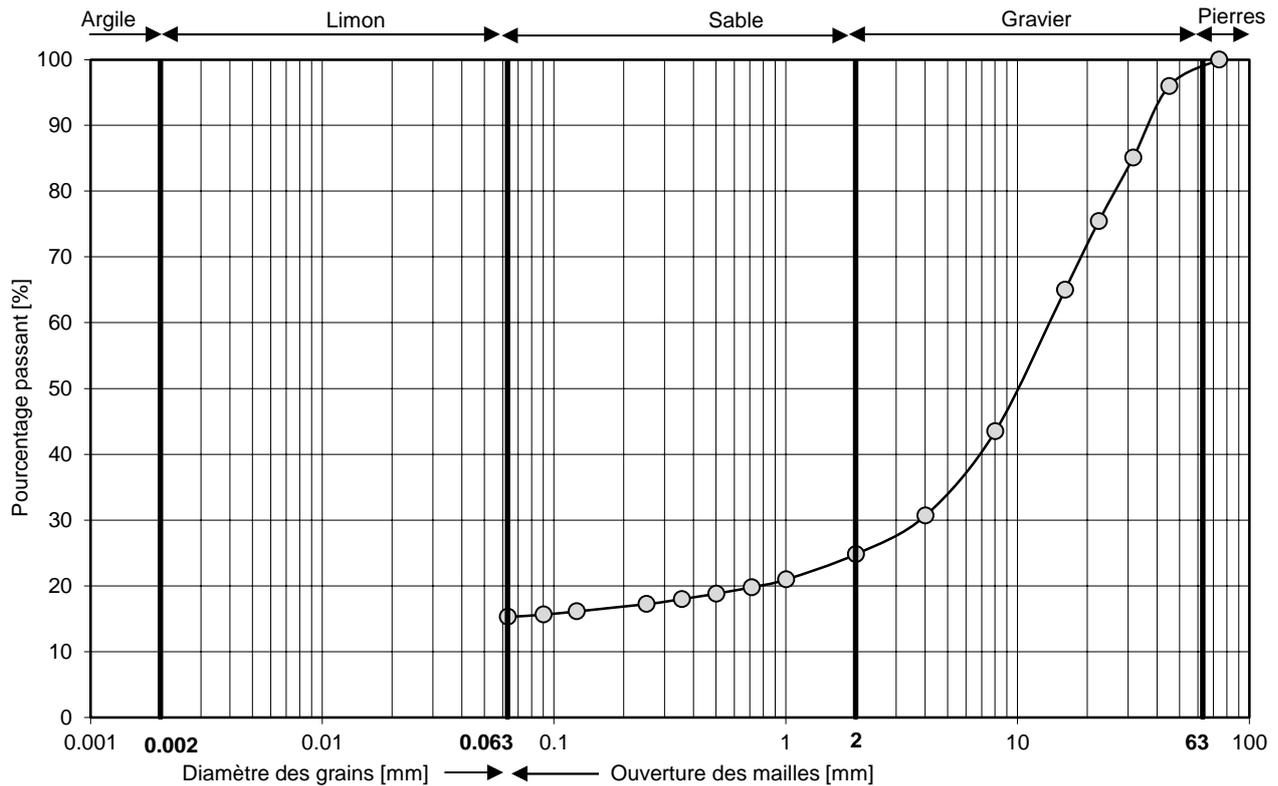
N° Echantillon
15

Limite de liquidité $W_L = 48.1 \%$ Limite de plasticité $W_P = 27.2 \%$ Indice de plasticité $I_P = 20.9 \%$

Gravier $2\text{mm} < \varnothing < 63\text{ mm}$ [%]	Sable $0.063 < \varnothing < 2\text{ mm}$ [%]	Limon + Argile $\varnothing < 0.063\text{mm}$ [%]	Limon $0.002 < \varnothing < 0.063\text{mm}$ [%]	Argile $\varnothing < 0.002\text{mm}$ [%]	Degré d'uniformité $C_{ud} [-]$	Courbure $C_{cd} [-]$
75.2	9.5	15.3	-	-	-	-

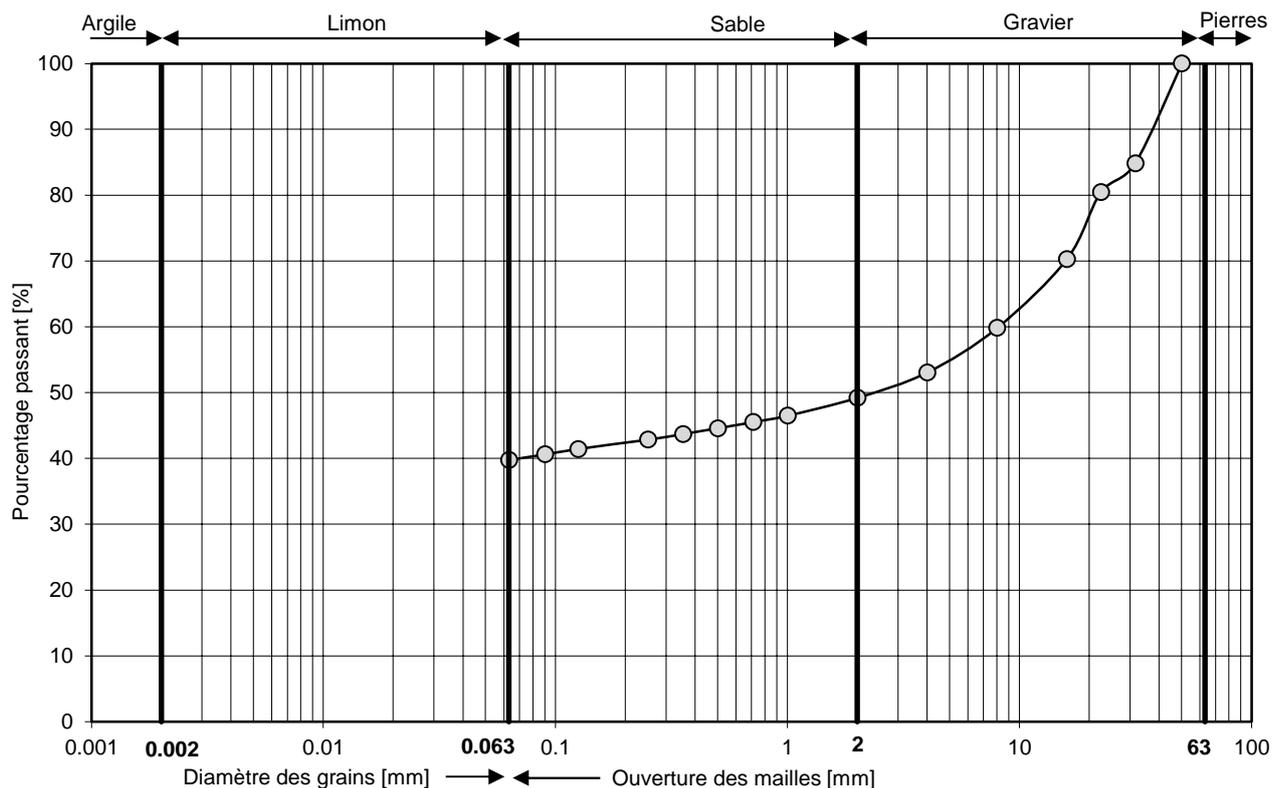
N° Echantillon
16

Limite de liquidité $W_L = 53.3 \%$ Limite de plasticité $W_P = 30.3 \%$ Indice de plasticité $I_P = 23.0 \%$

Gravier 2mm < Ø < 63 mm [%]	Sable 0.063 < Ø < 2 mm [%]	Limon + Argile Ø < 0.063mm [%]	Limon 0.002 < Ø < 0.063mm [%]	Argile Ø < 0.002mm [%]	Degré d'uniformité C_{ud} [-]	Courbure C_{cd} [-]
50.8	9.5	39.7	-	-	-	-
